CONSORZIO DI BONIFICA DELLA CONCA DI AGNANO E DEI CAMPI FLEGREI

Attività di ispezione e verifica delle condizioni strutturali, della funzionalità idraulica e dello stato generali dei luoghi vecchio Emissario

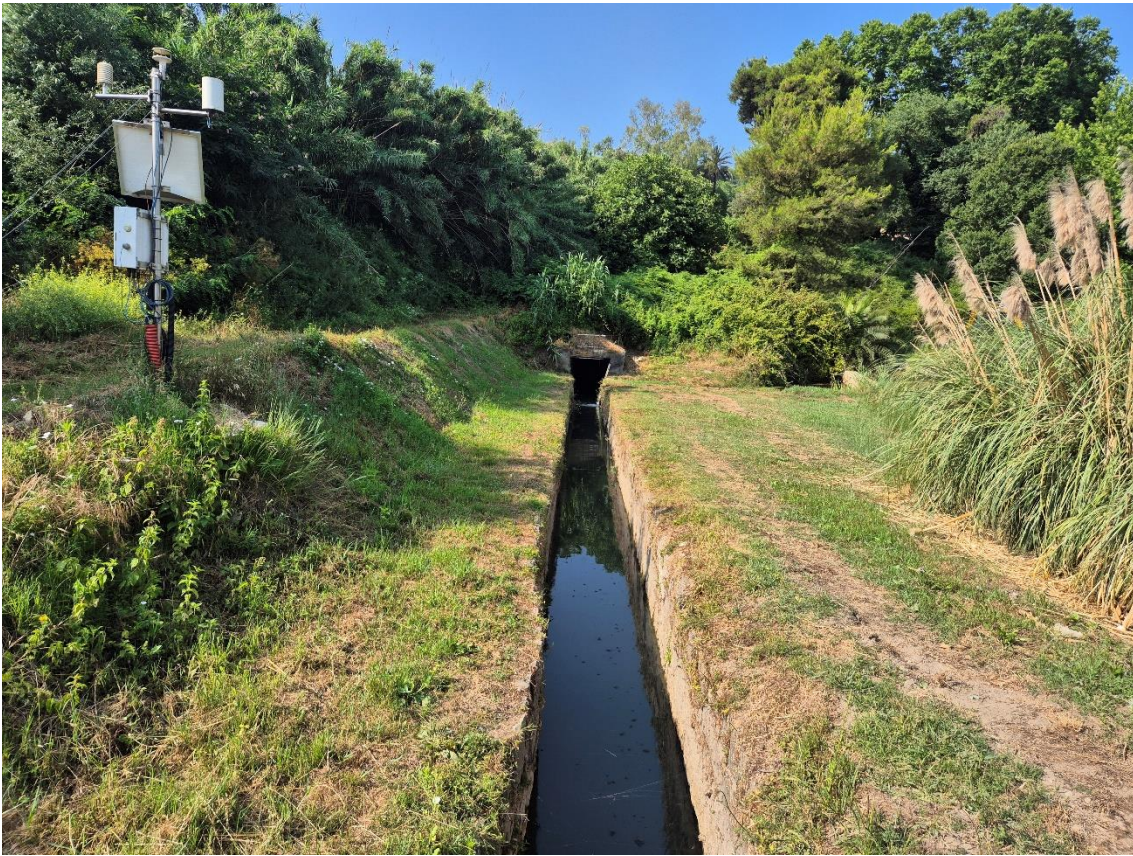
1

Descrizione INGRESSO VECCHIO EMISSARIO

Inizio Ispezione

17/06/2025 – ore 9:25

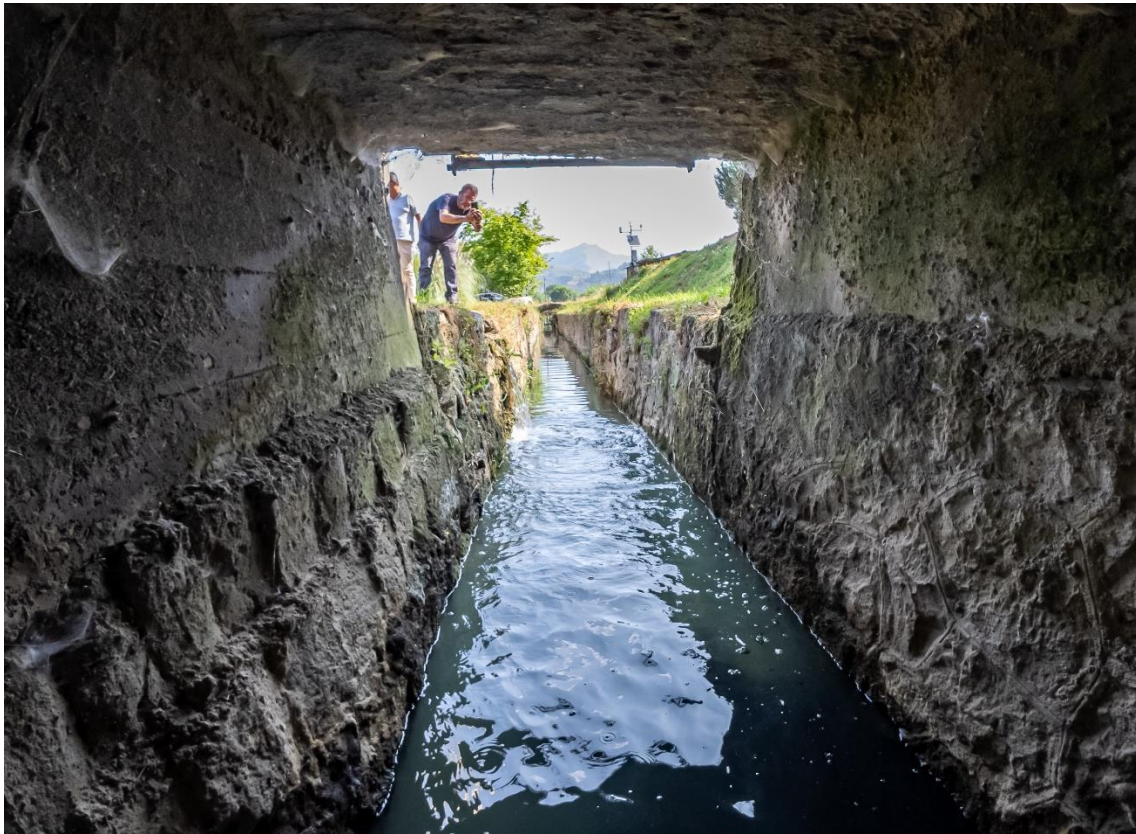
3

Descrizione TRATTO INZIALE

Ispezione del Canale Scolmatore

Vista verso Monte

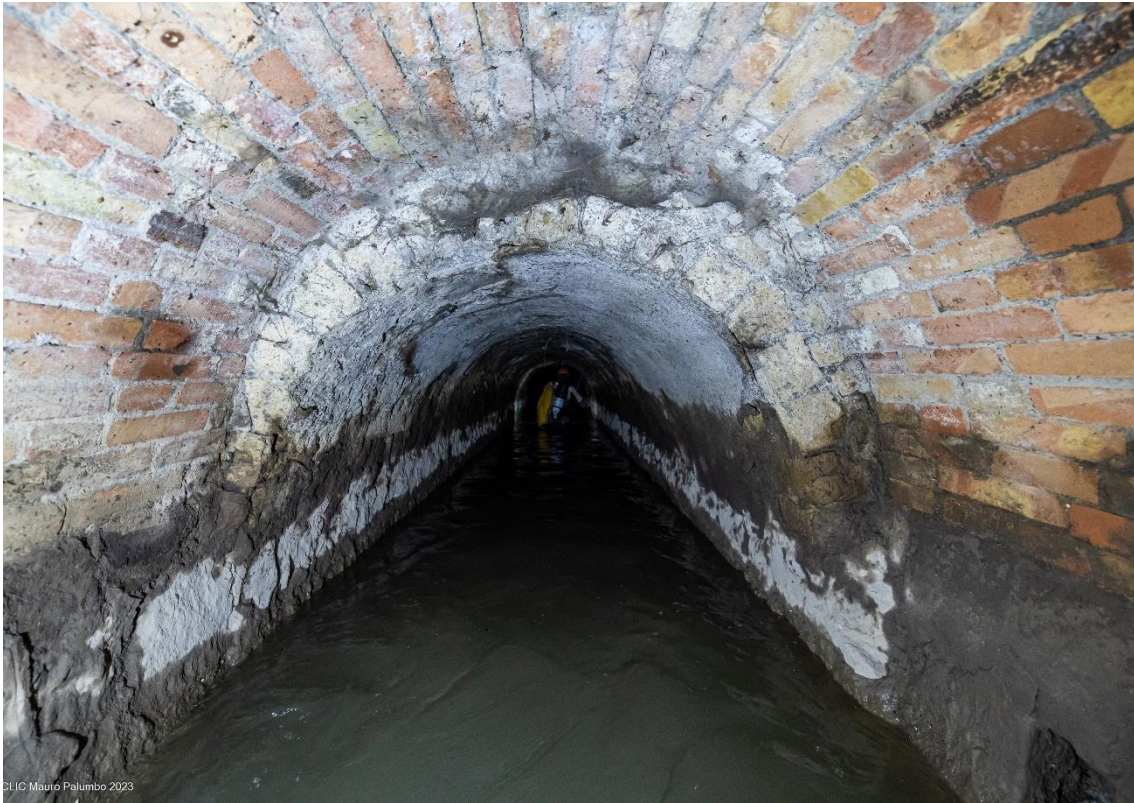
5

Descrizione TRATTO INZIALE

Ispezione del Canale Scolmatore - Volta in Mattoni Rossi

Vista verso Valle

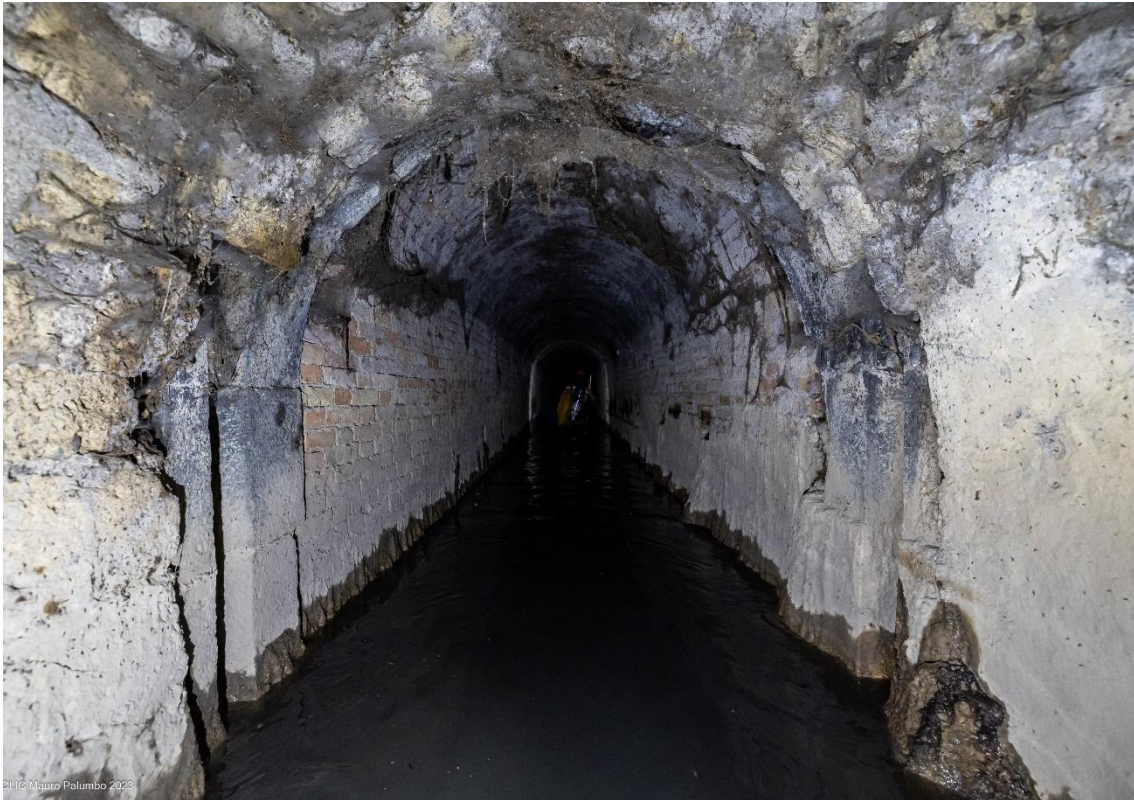
6

Descrizione TRATTO INZIALE

Ispezione del Canale Scolmatore – Portale in Piperno

Vista verso Valle

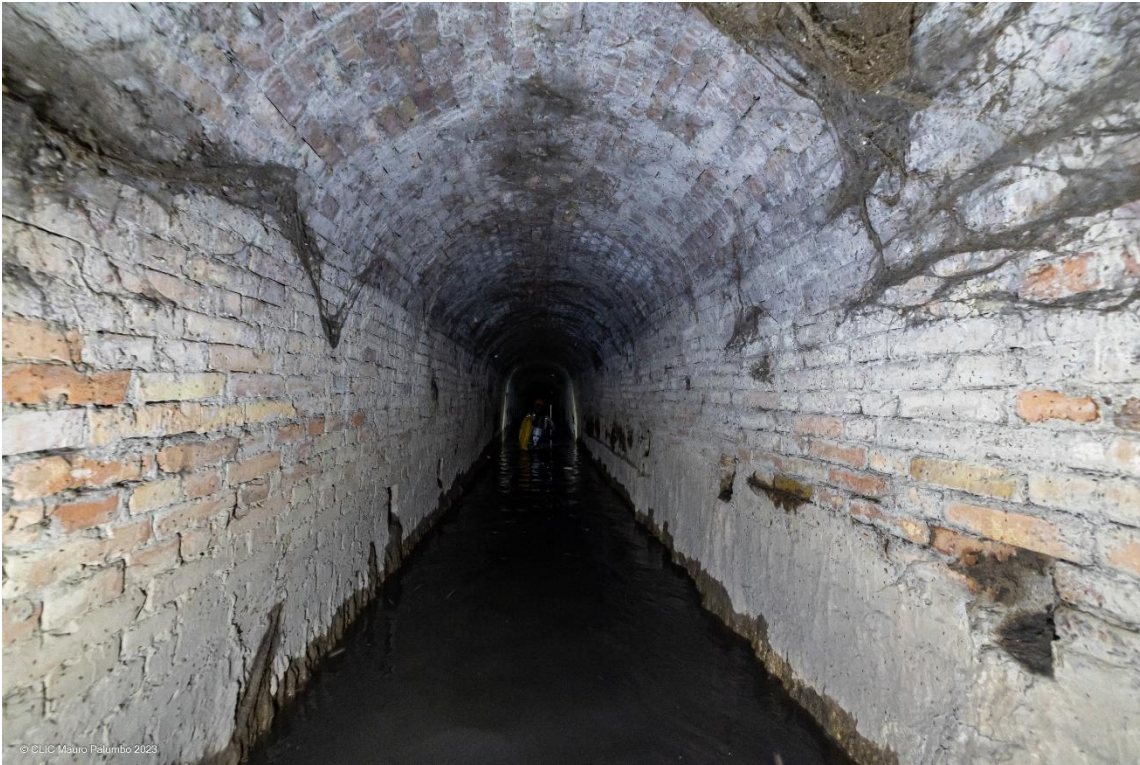
7

TRATTO INZIALE

Ispezione del Canale Scolmatore - Volta in Mattoni Rossi

Vista verso Valle

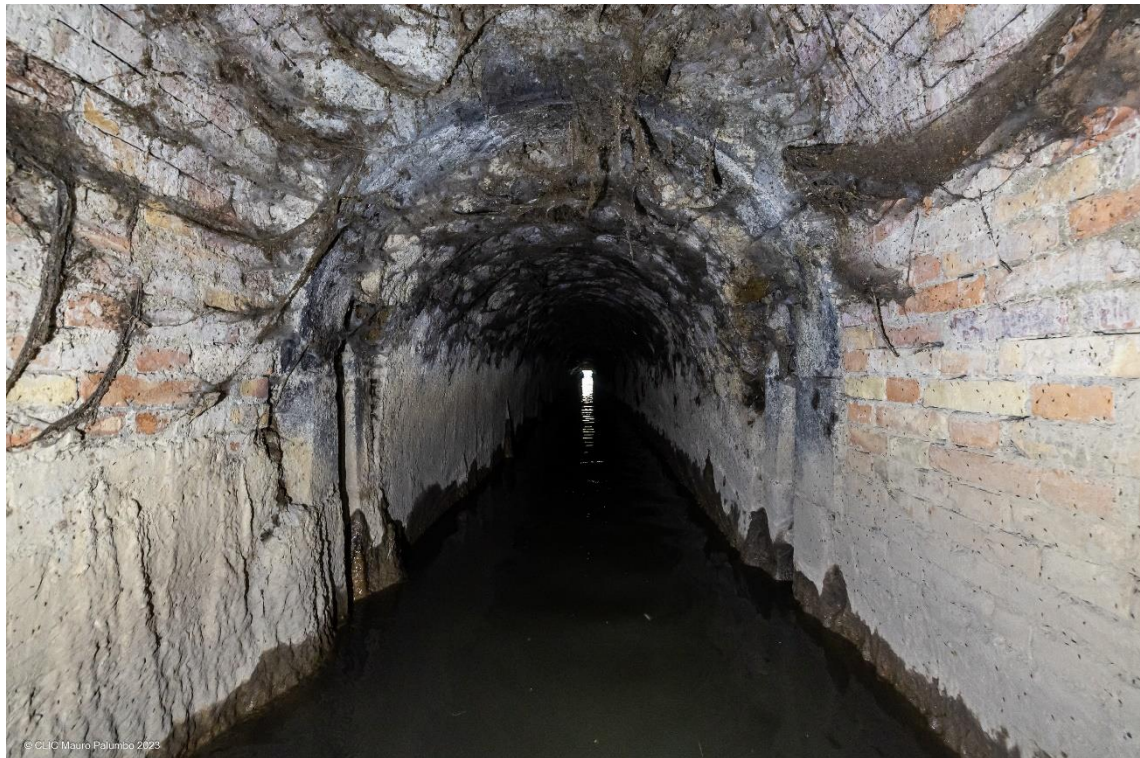
8

TRATTO INZIALE

Ispezione del Canale Scolmatore – Portale in Piperno

Vista verso Valle

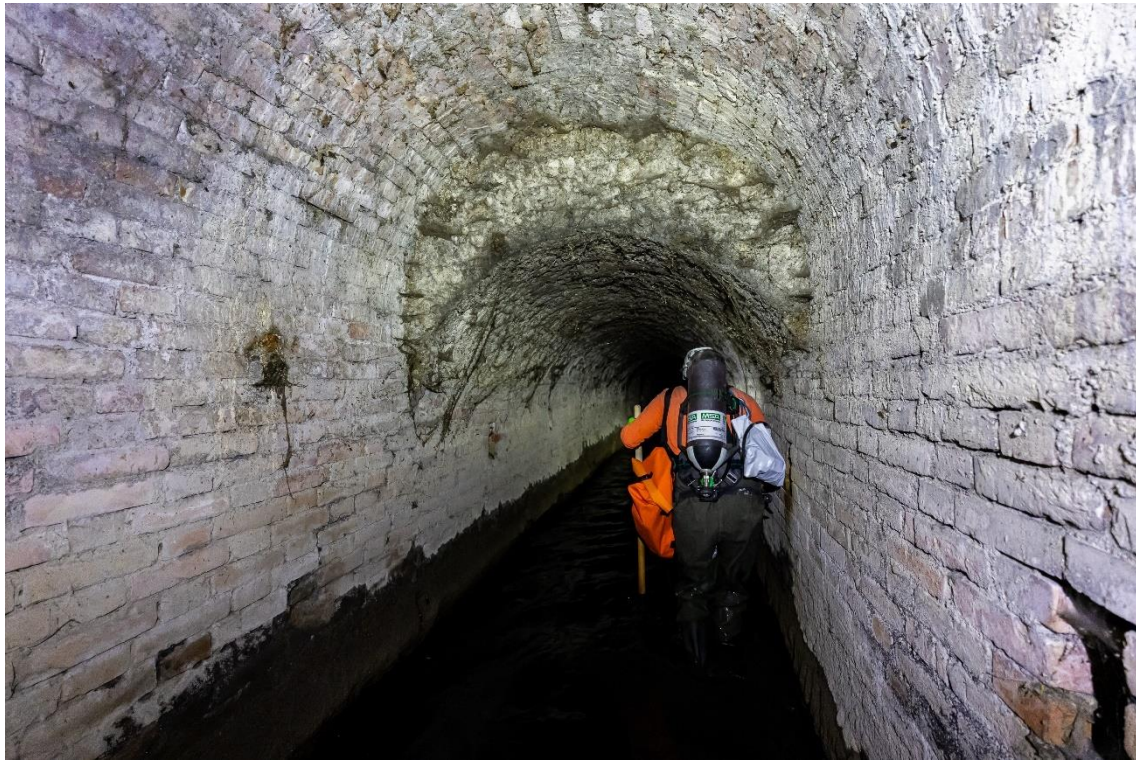
9

Descrizione TRATTO INZIALE

Ispezione del Canale Scolmatore – Volta in Tufo

Vista verso Valle

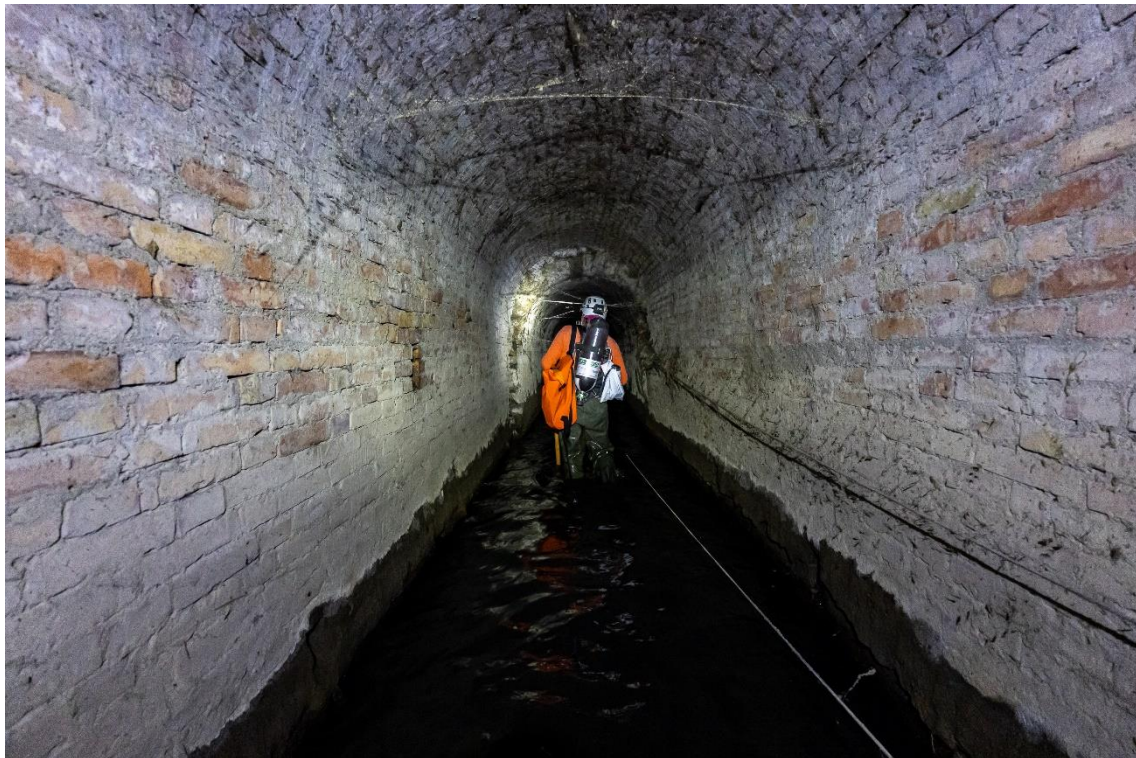
10

Descrizione TRATTO INZIALE

Ispezione del Canale Scolmatore – Volta in Tufo

Vista verso Valle

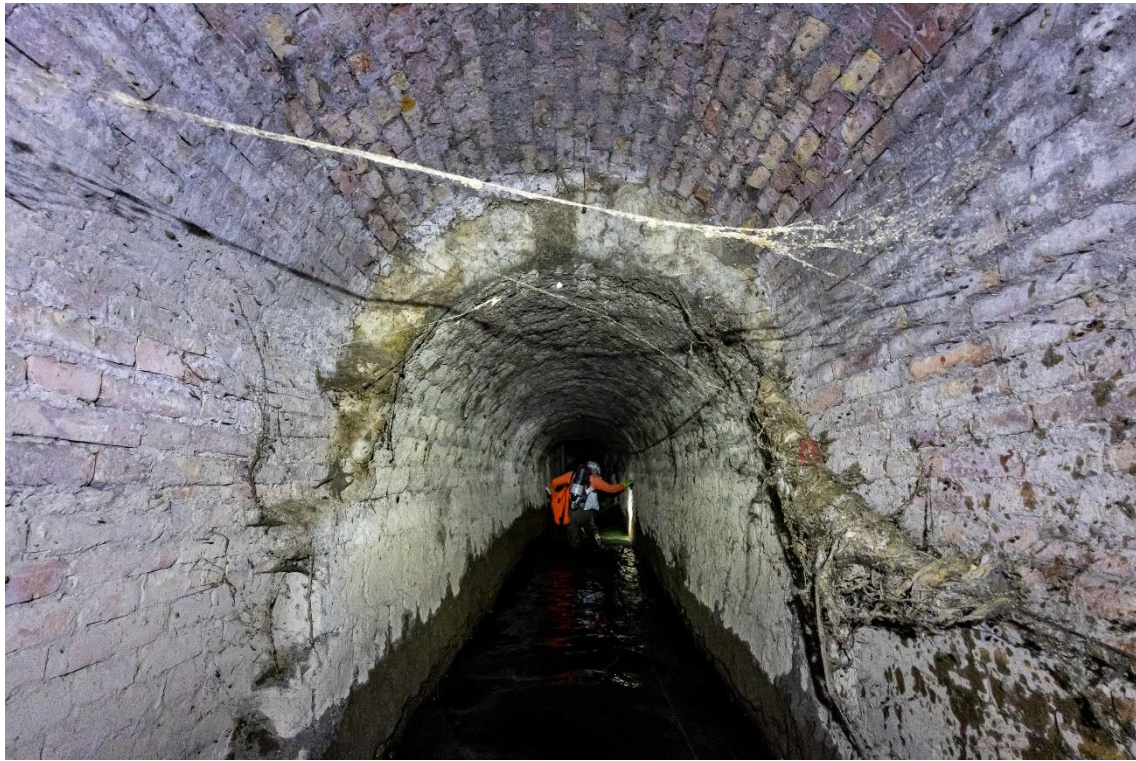
11

Descrizione TRATTO INZIALE – Ispezione del Canale Scolmatore
Deposito di materiale sponda dx trascinato dalla corrente
Vista verso Valle

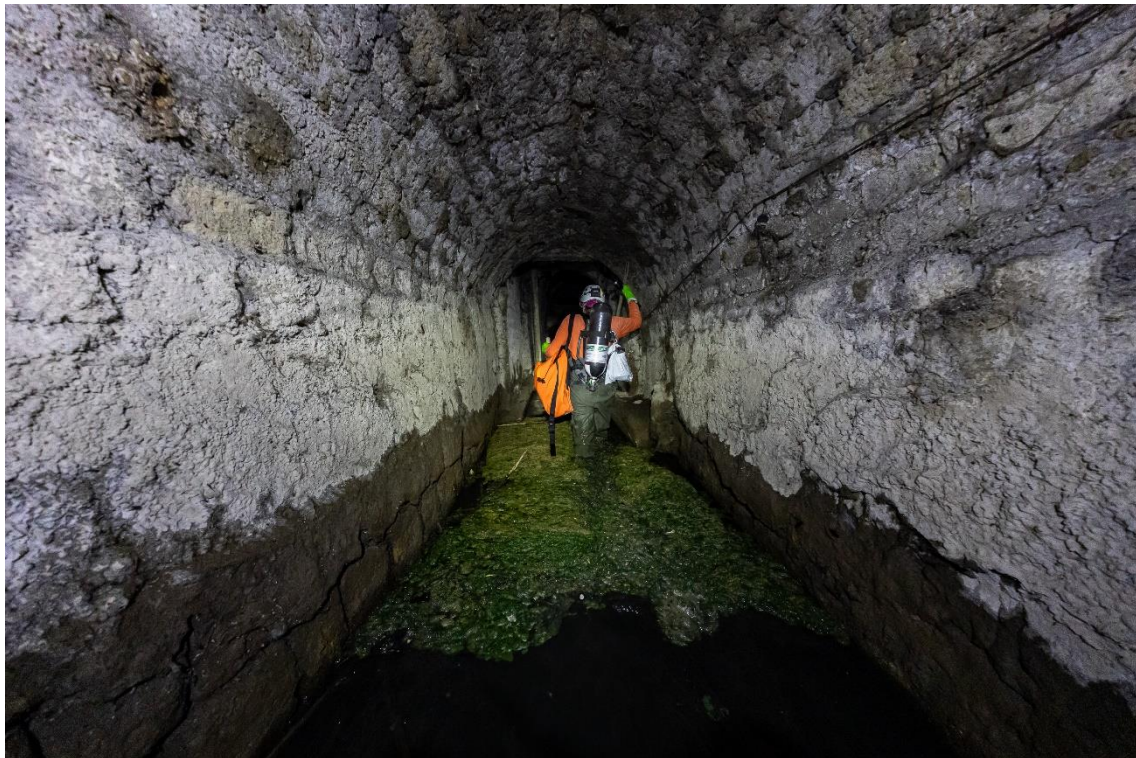
12

Descrizione TRATTO INZIALE
Ispezione del Canale Scolmatore – Arco Reggispinta
Vista verso Monte

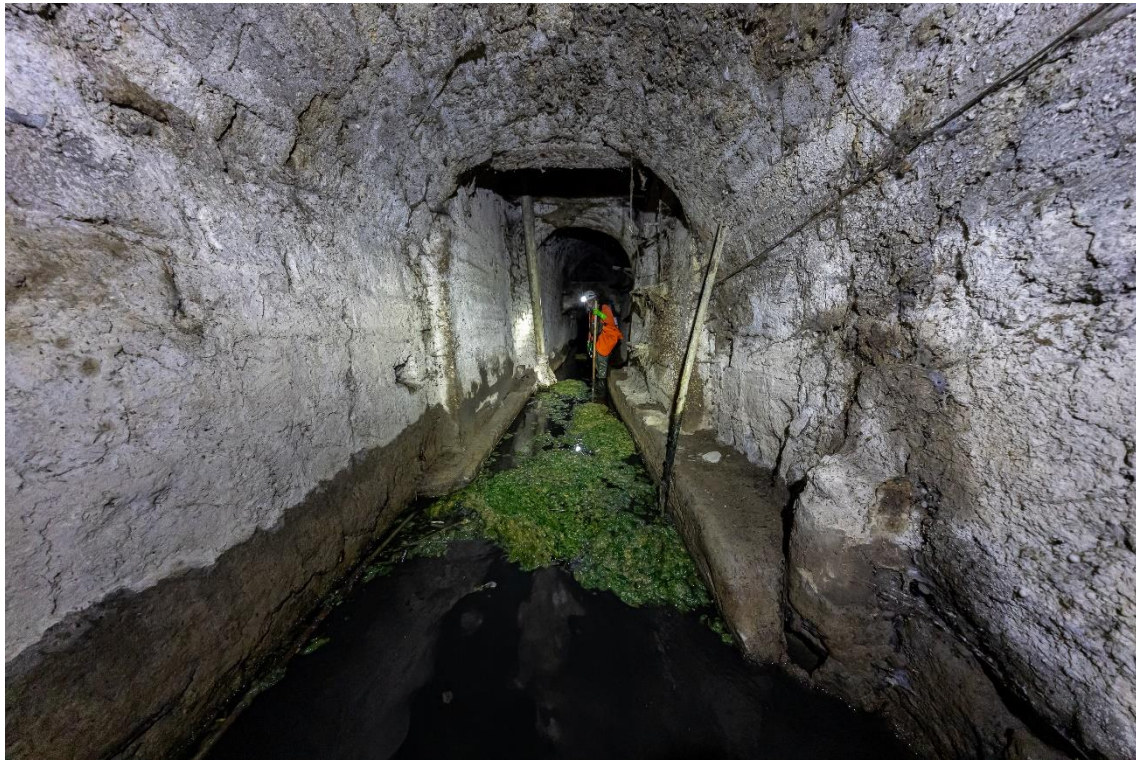
13

Descrizione TRATTO INZIALE

Ispezione del Canale Scolmatore – Arco Reggispinta

Vista verso Monte

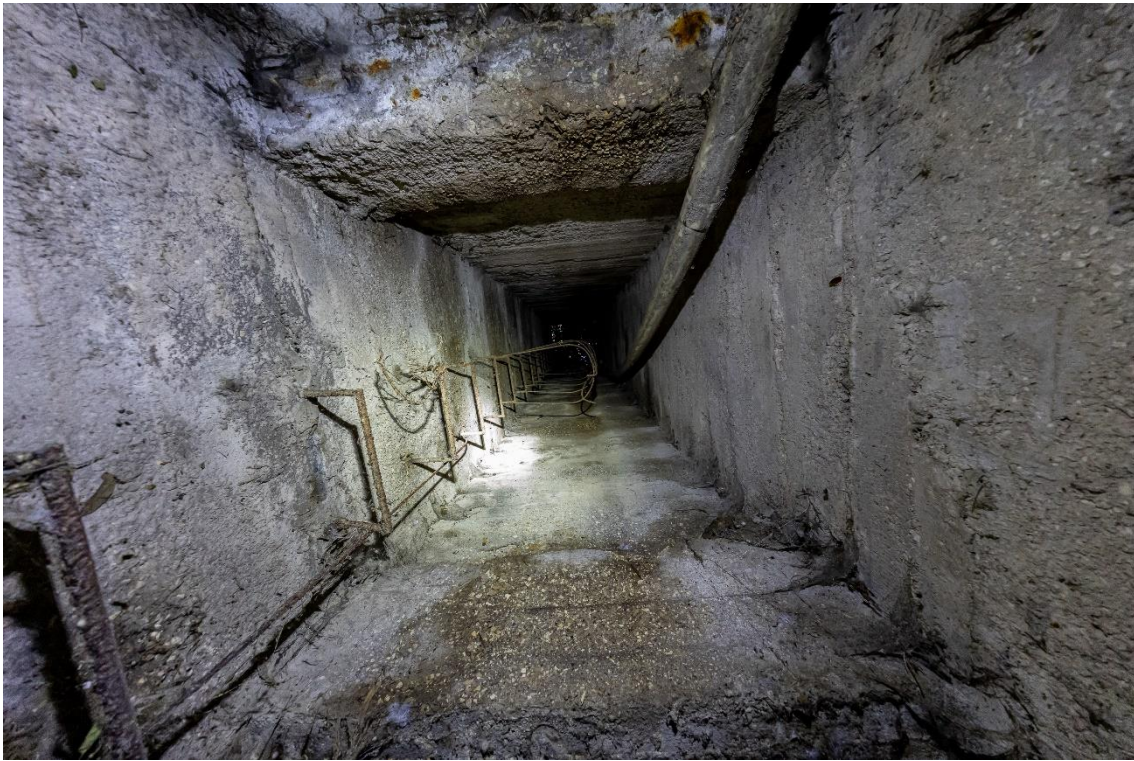
15

Descrizione TRATTO INZIALE – Ispezione del Canale Scolmatore
1° Camino di Areazione del Canale

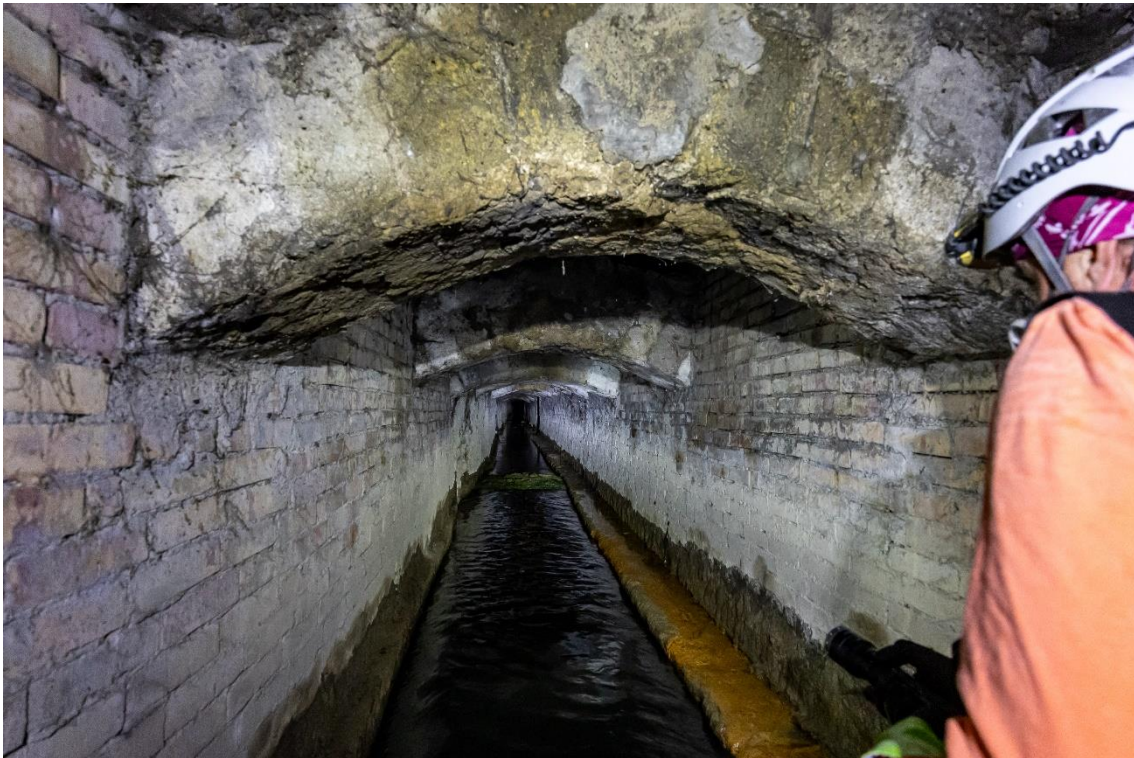
16

Descrizione TRATTO INZIALE
Ispezione del Canale Scolmatore – Arco Reggispinta
Vista verso Monte

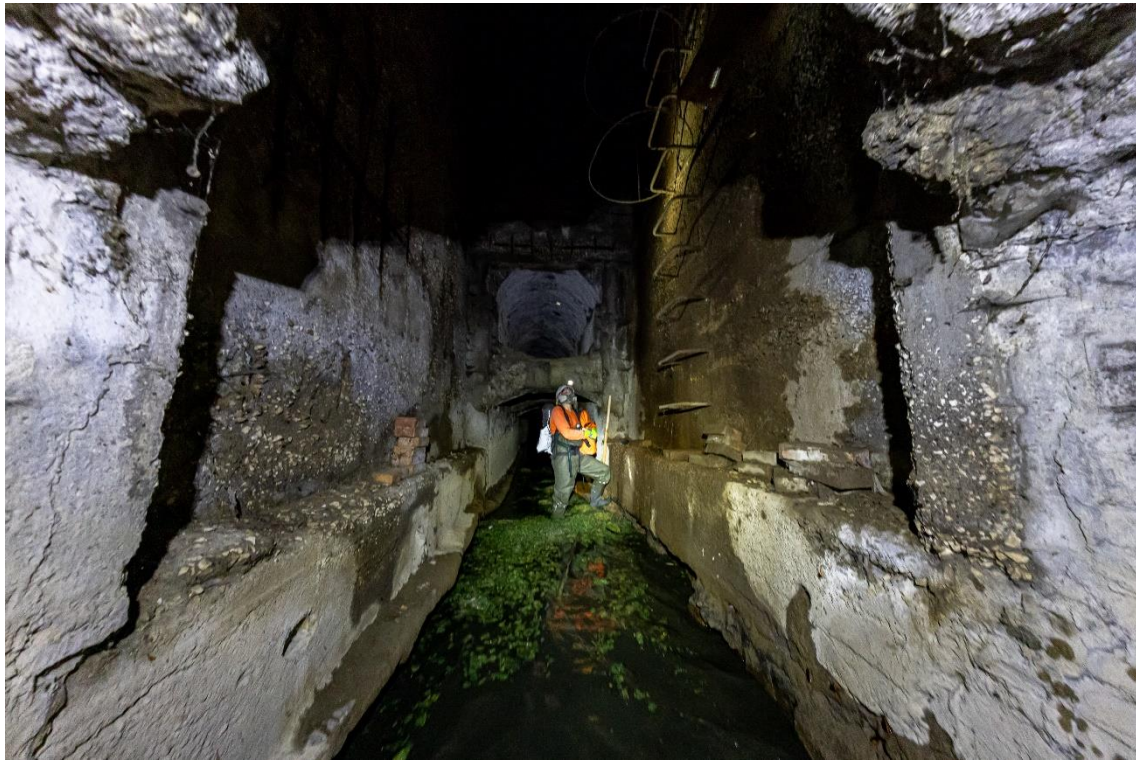
17

Descrizione TRATTO INZIALE - Ispezione del Canale Scolmatore
Sponde in Prossimità Camino di Areazione
Vista verso Monte

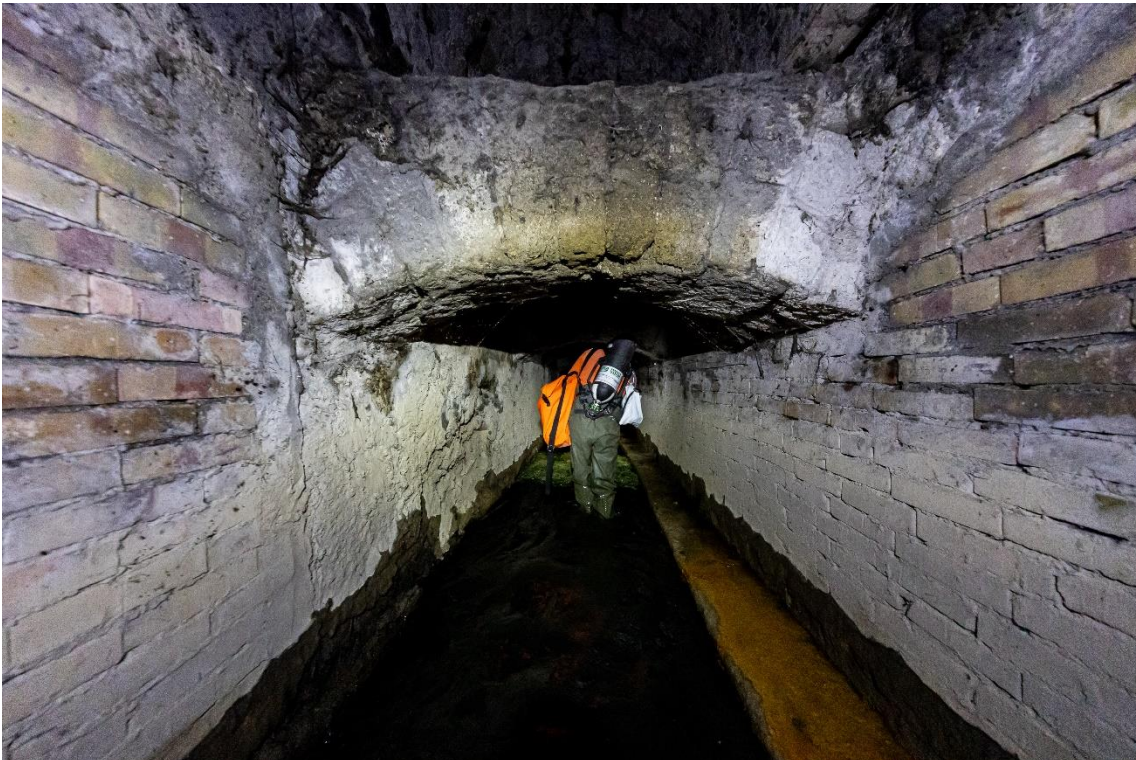
18

Descrizione TRATTO INZIALE - Ispezione del Canale Scolmatore
Sponda SX in Tufo - Sponda DX in Laterizi
Vista verso Monte

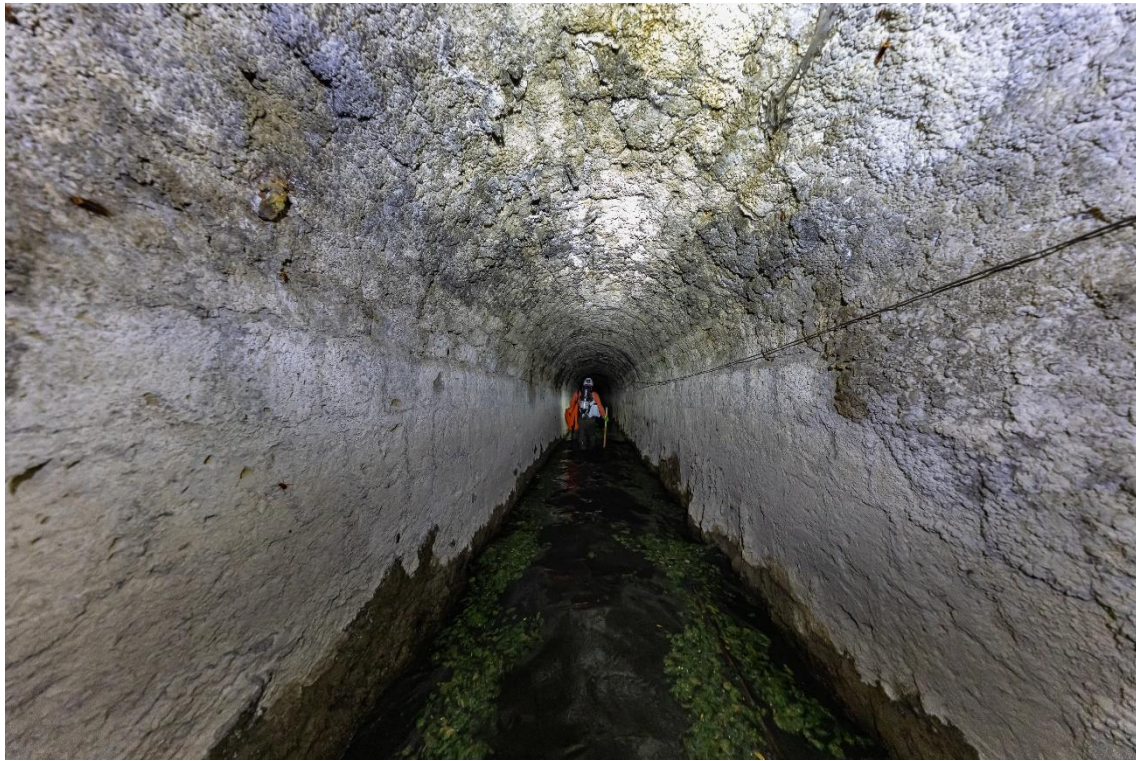
21

Descrizione TRATTO INZIALE - Ispezione del Canale Scolmatore

Sponde e Volta in Tufo

Vista verso Monte

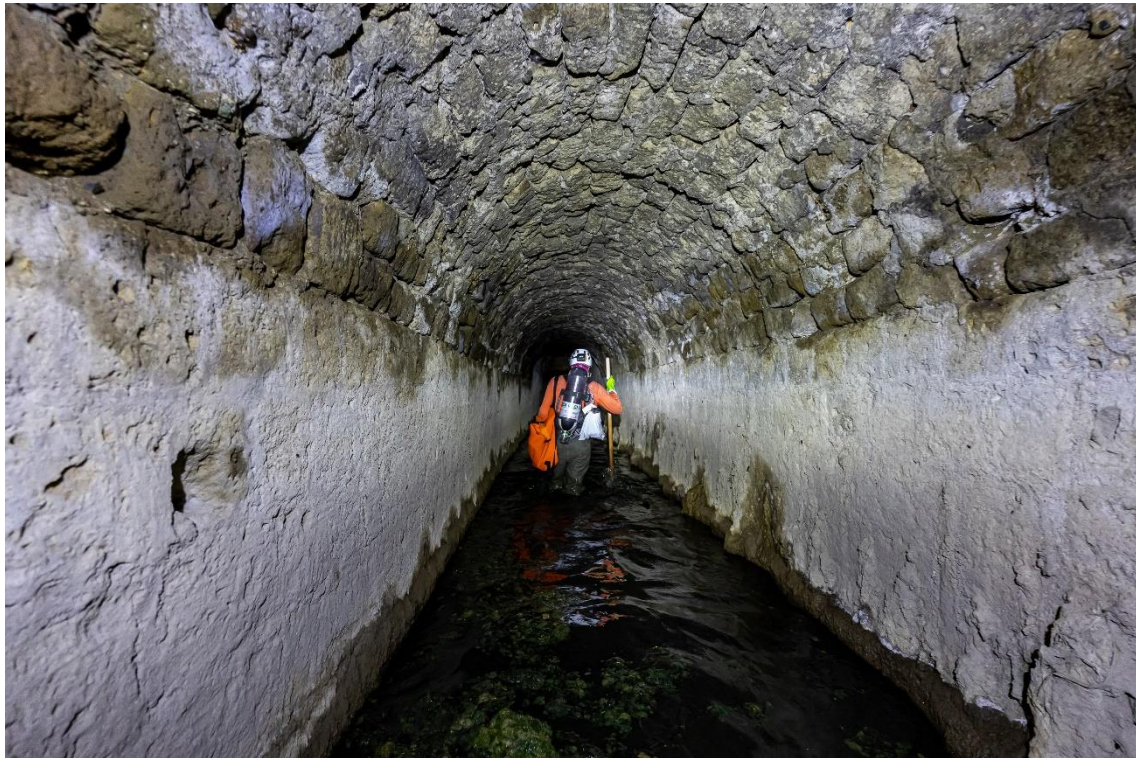
22

Descrizione TRATTO INZIALE - Ispezione del Canale Scolmatore

Sponde e Volta in Tufo

Vista verso Monte

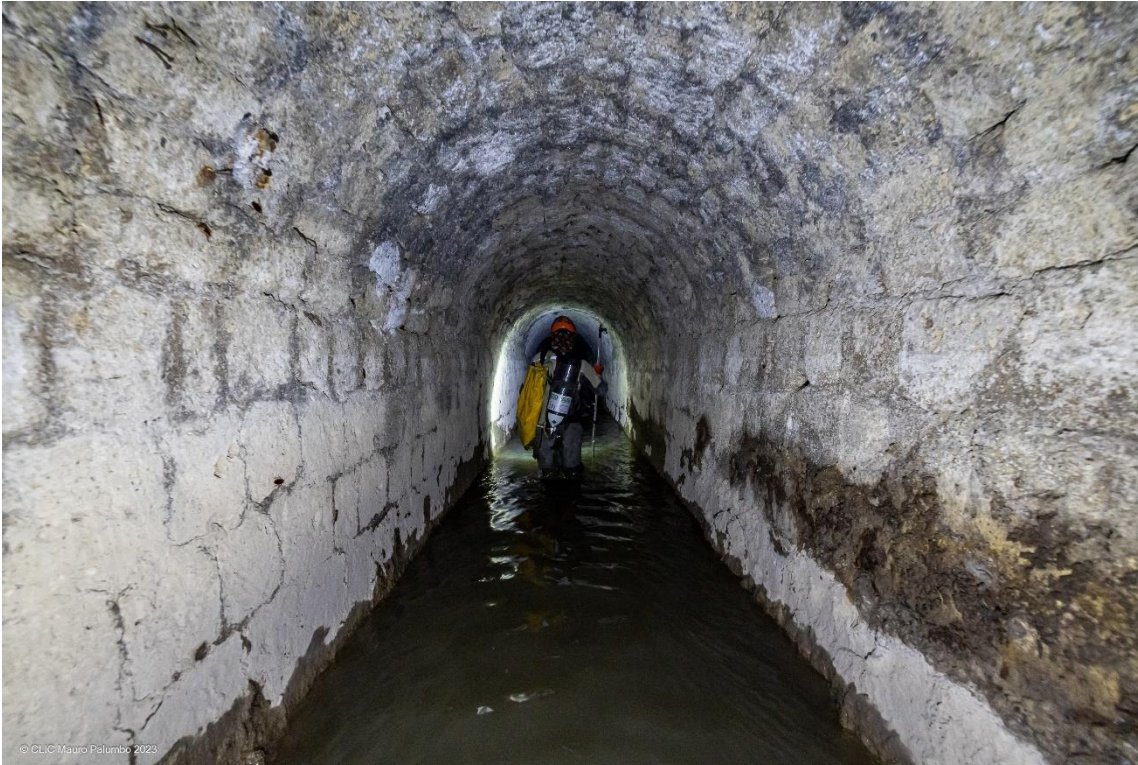
23

Descrizione TRATTO INZIALE - Ispezione del Canale Scolmatore

Sponde e Volta in Tufo

Vista verso Monte

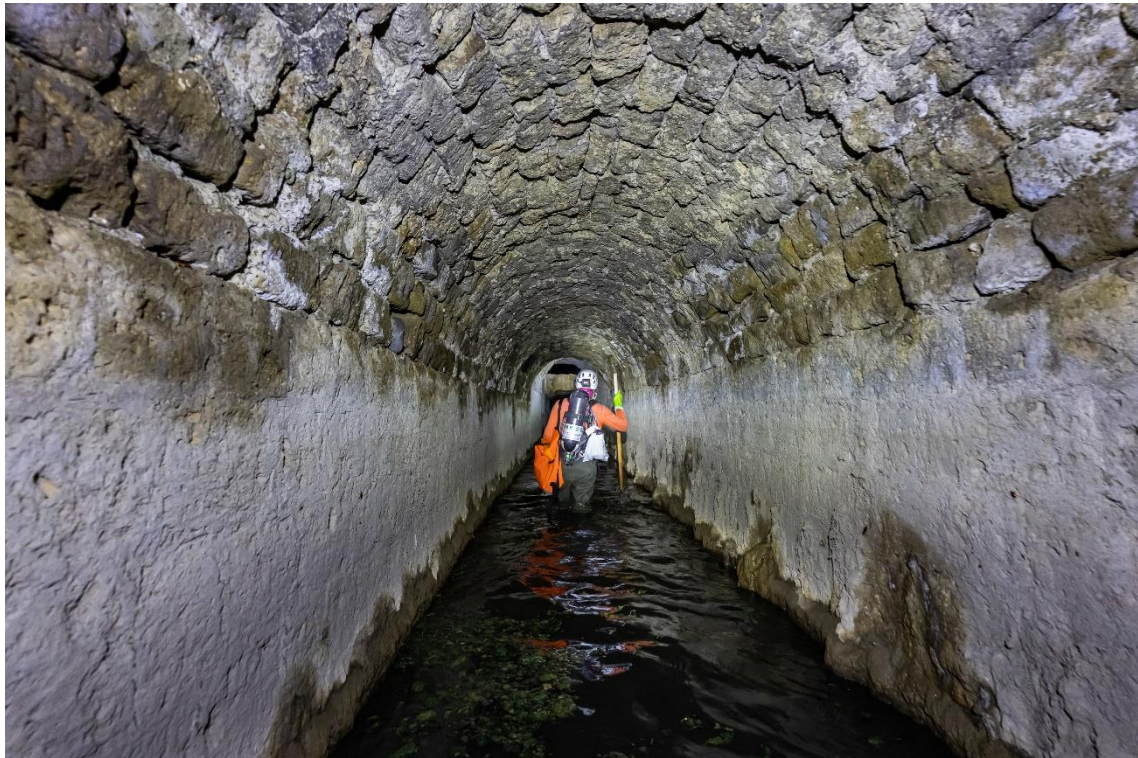
24

Descrizione TRATTO INZIALE - Ispezione del Canale Scolmatore

Sponde e Volta in Tufo

Vista verso Monte

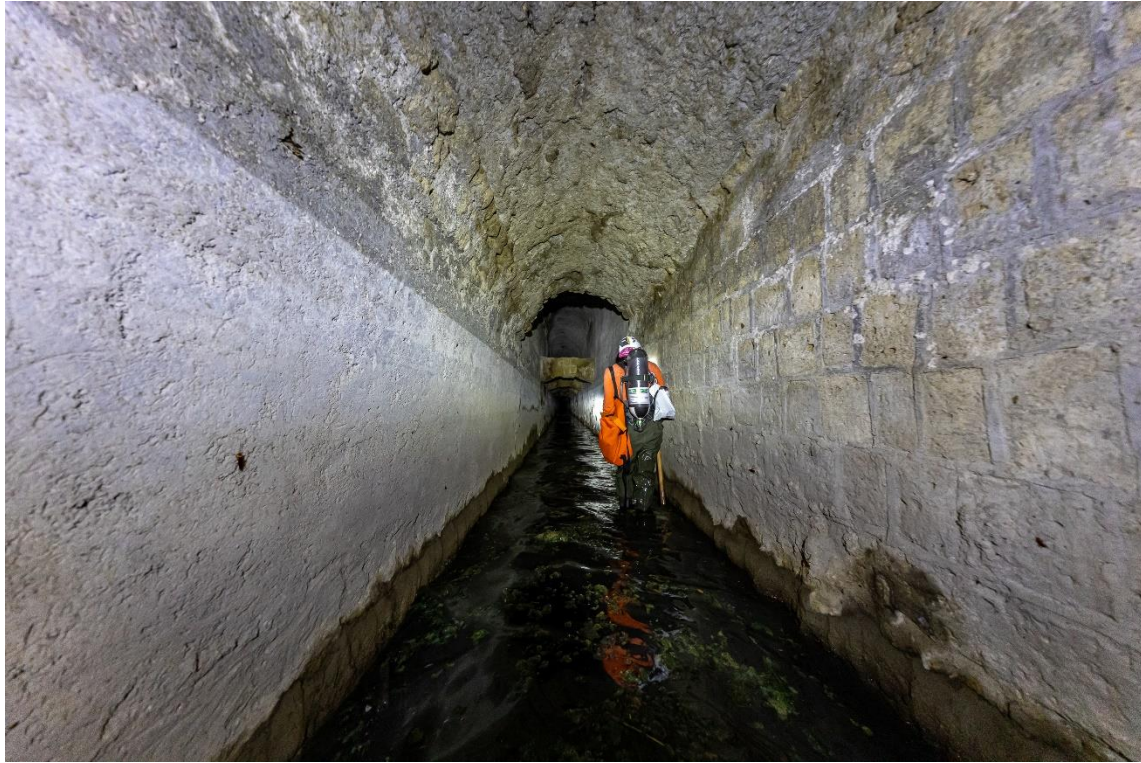
25

Descrizione TRATTO INZIALE - Ispezione del Canale Scolmatore
Sponde e Volta in Tufo - Variazione in Altezza del Canale
Vista verso Monte

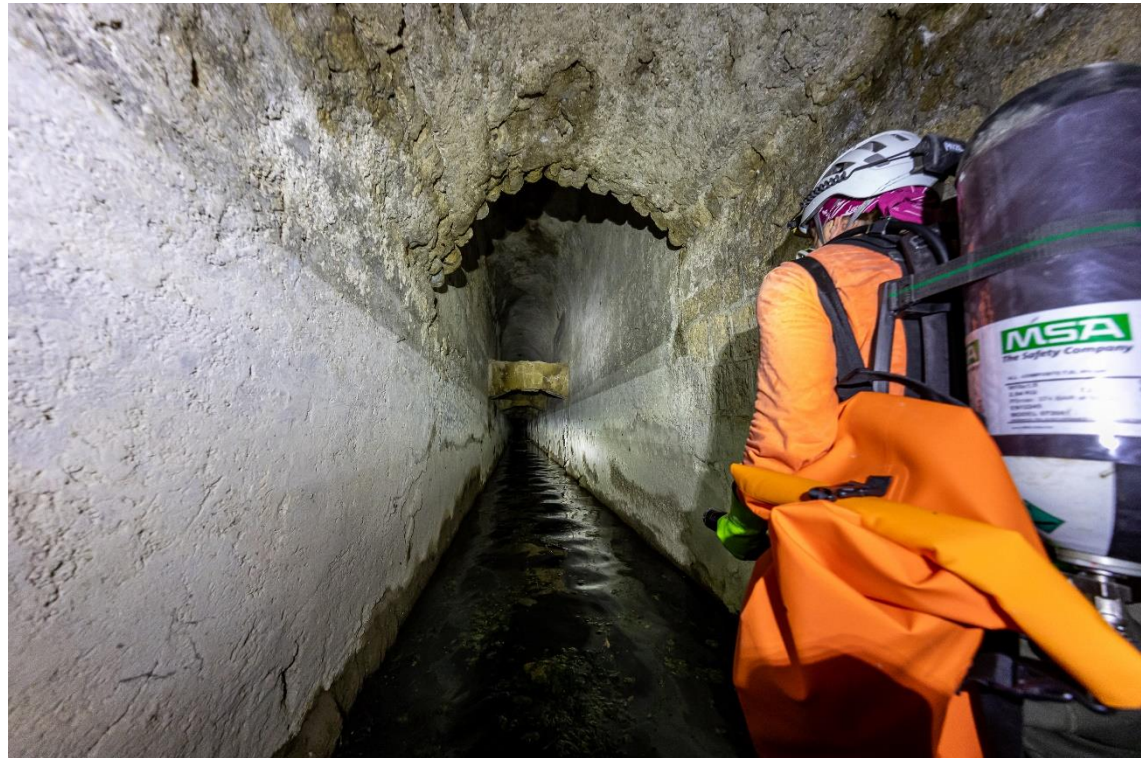
26

Descrizione TRATTO INZIALE - Ispezione del Canale Scolmatore
Sponde e Volta in Tufo - Arco Reggi Spinta
Vista verso Monte

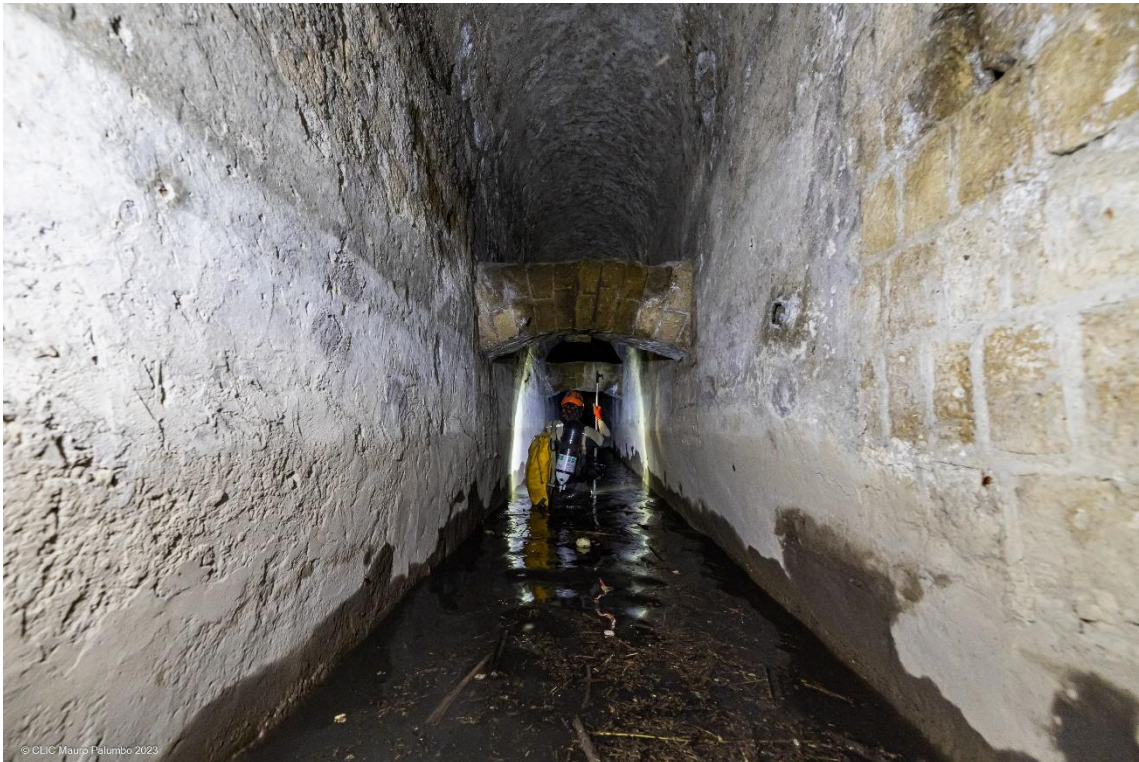
28

Descrizione TRATTO INZIALE - Ispezione del Canale Scolmatore

Sponde e Volta in Tufo - Arco Reggi Spinta

Vista verso Monte

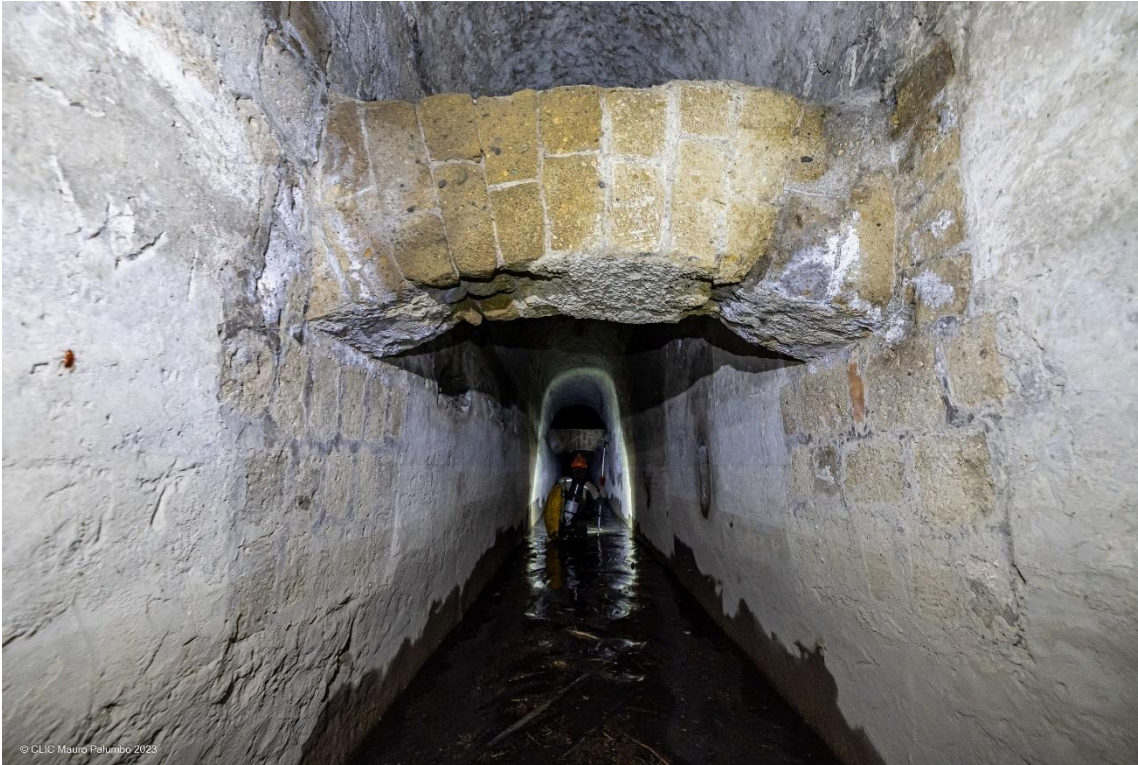
29

Descrizione TRATTO INZIALE - Ispezione del Canale Scolmatore

Particolare – Arco Reggi Spinta

Vista verso Monte

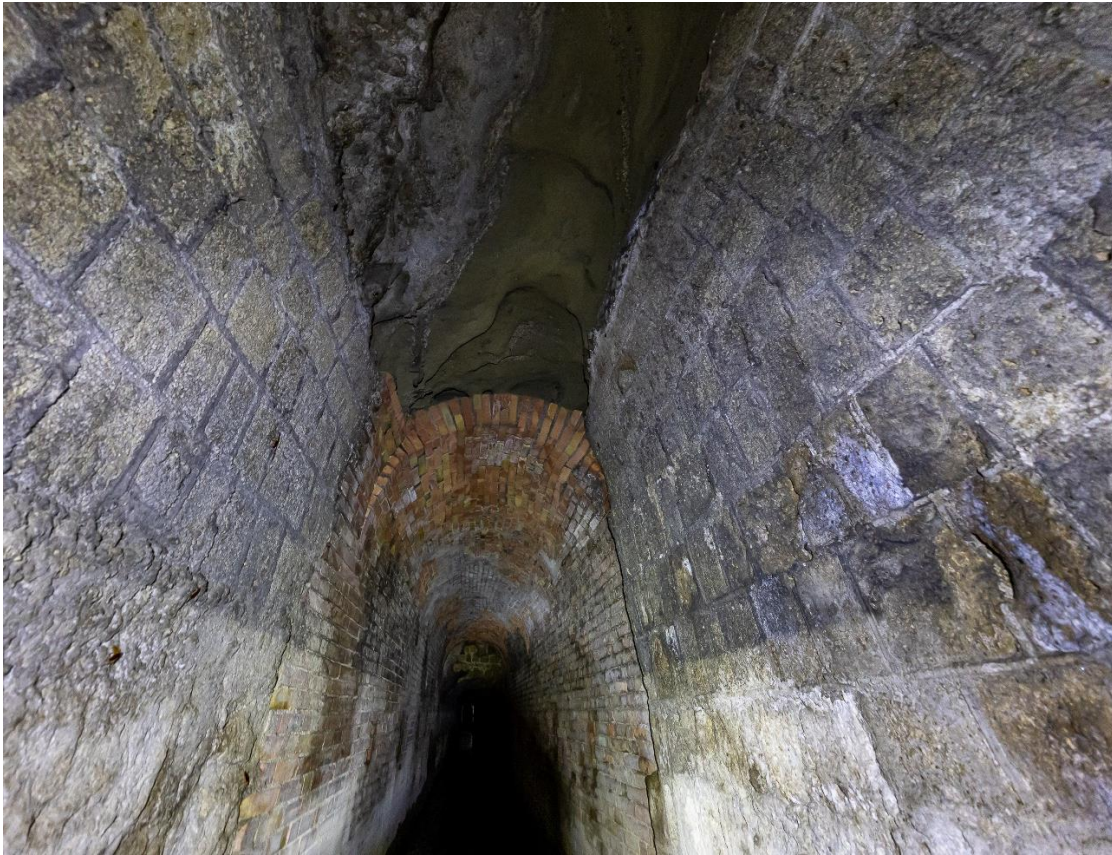
33

Descrizione TRATTO INZIALE - Ispezione del Canale Scolmatore

Sponde in Tufo - Ammaloramento diffuso Intradosso Volta

Ricostruzione di Volta in Laterizi - Vista verso Monte

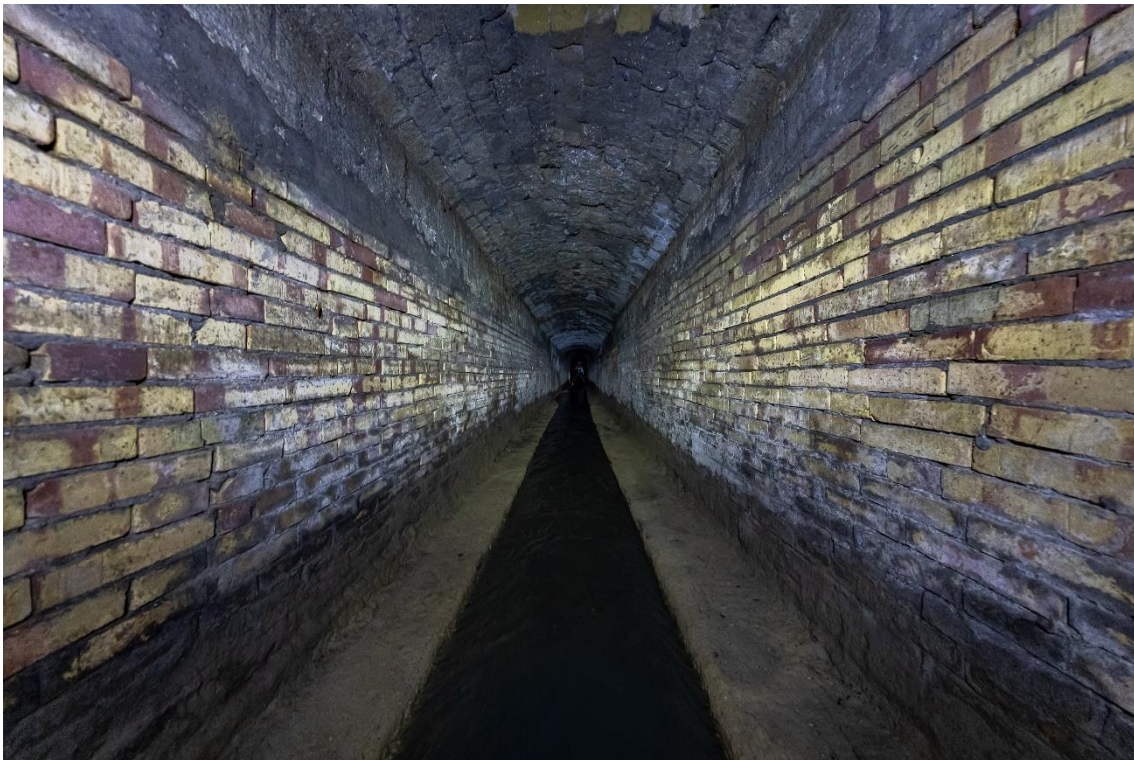
35

Descrizione TRATTO INZIALE - Ispezione del Canale Scolmatore
Sponde in Tufo - Ammaloramento Volta Localizzato
Vista verso Monte
