CONSORZIO DI BONIFICA DELLA CONCA DI AGNANO E DEI CAMPI FLEGREI

Attività di ispezione e verifica delle condizioni strutturali, della funzionalità idraulica e dello stato generali dei luoghi vecchio Emissario

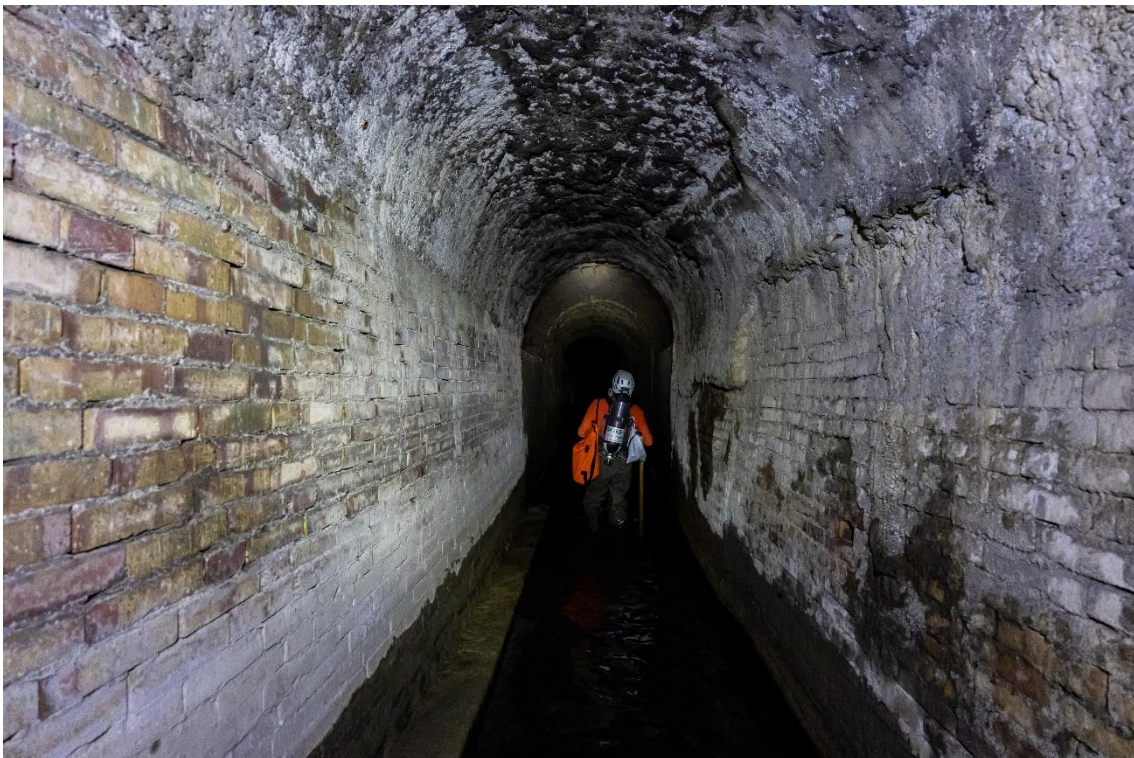
36

Descrizione TRATTO INZIALE - Ispezione del Canale Scolmatore
Sezione in Corrispondenza del II Camino di Areazione
Vista verso Monte

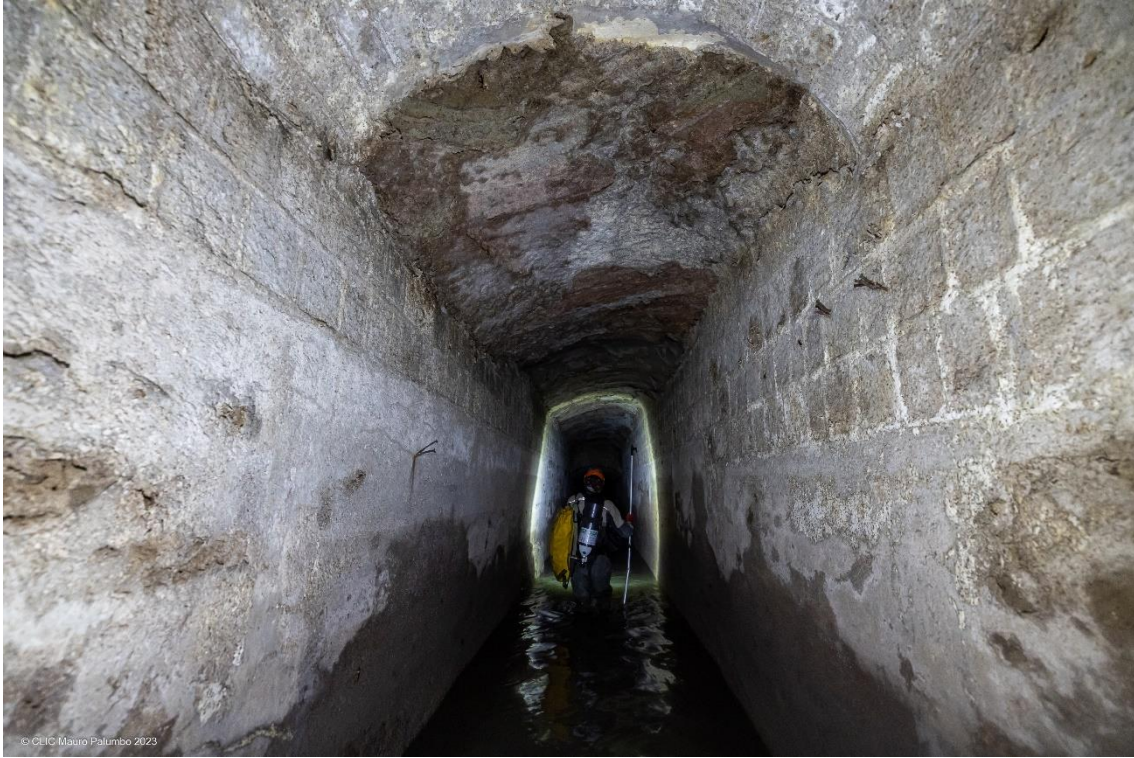
39

Descrizione TRATTO INZIALE - Ispezione del Canale Scolmatore

Spalle e Volta in Tufo

Vista verso Monte

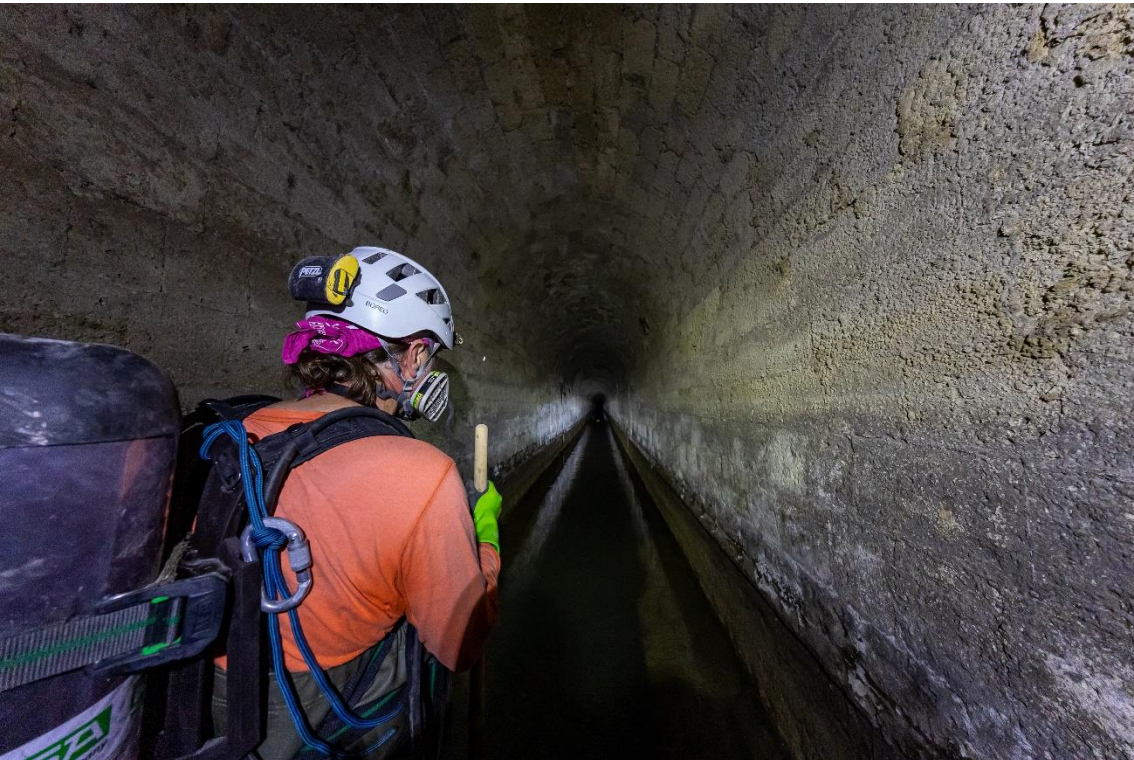
40

Descrizione TRATTO INZIALE - Ispezione del Canale Scolmatore

Spalle e Volta in Tufo

Vista verso Monte

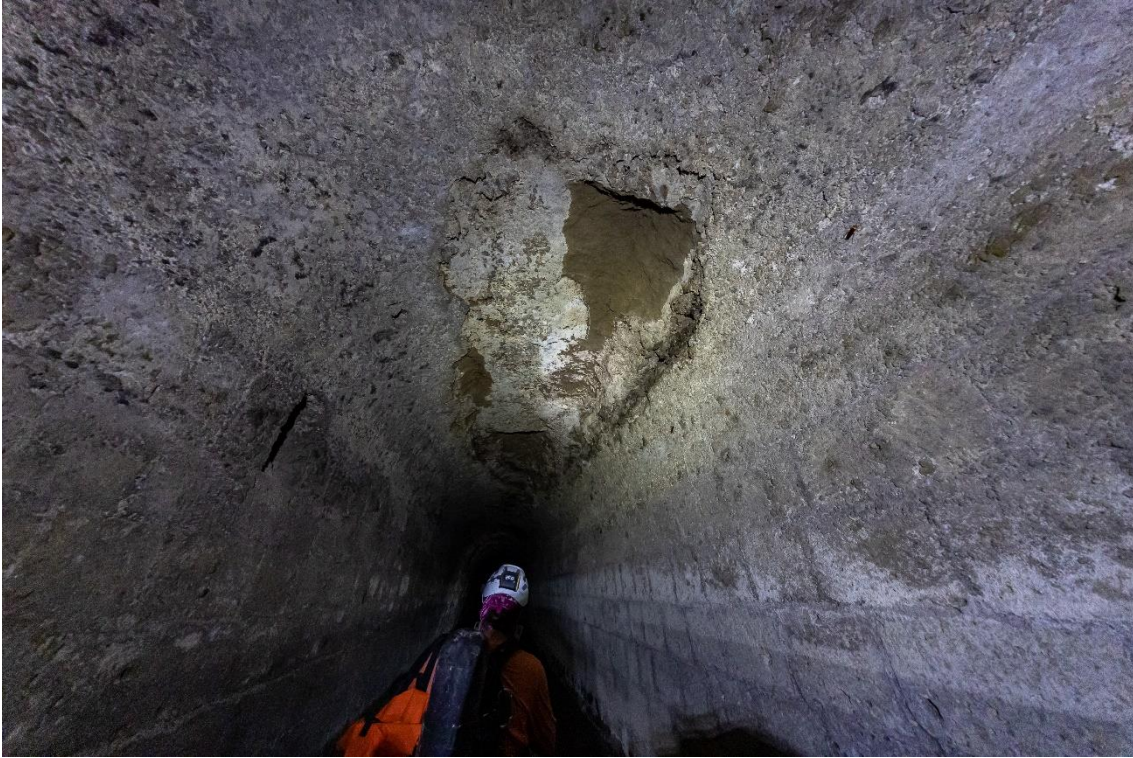
41

Descrizione TRATTO INZIALE - Ispezione del Canale Scolmatore
Spalle e Volta Galleria Scavate in Roccia Tufacea
Vista verso Monte

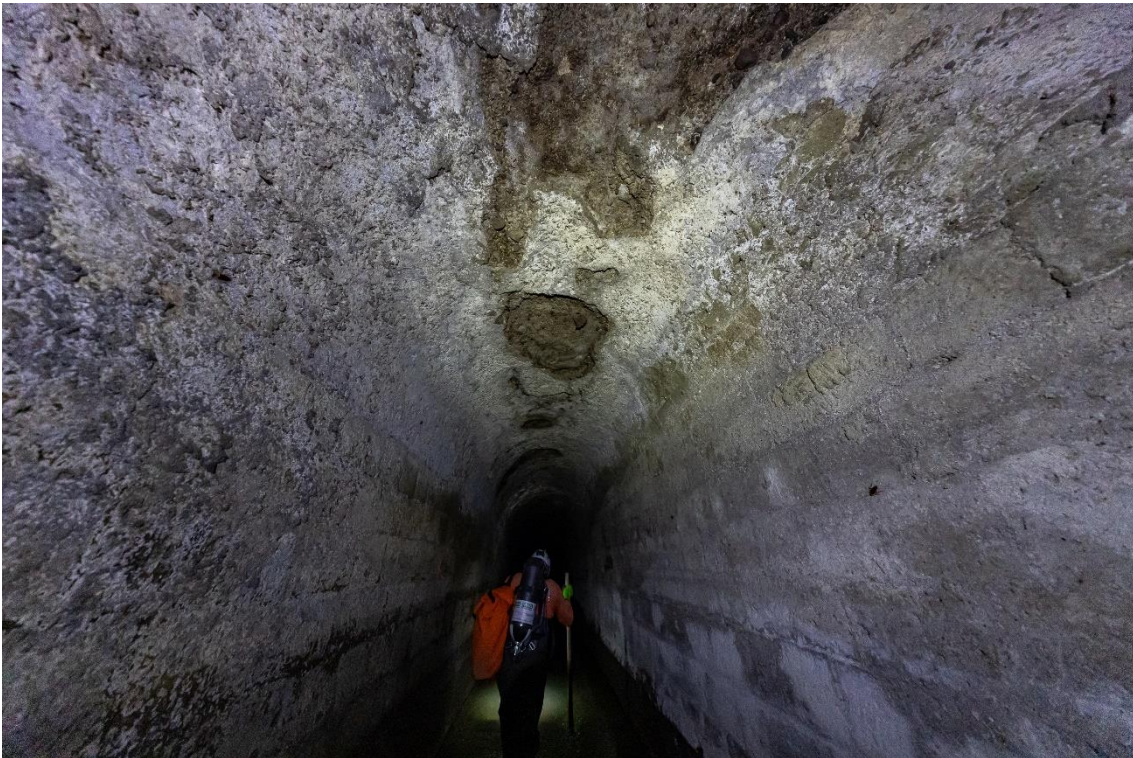
42

Descrizione TRATTO INZIALE - Ispezione del Canale Scolmatore
Spalle e Volta Galleria Scavate in Roccia Tufacea
Vista verso Monte

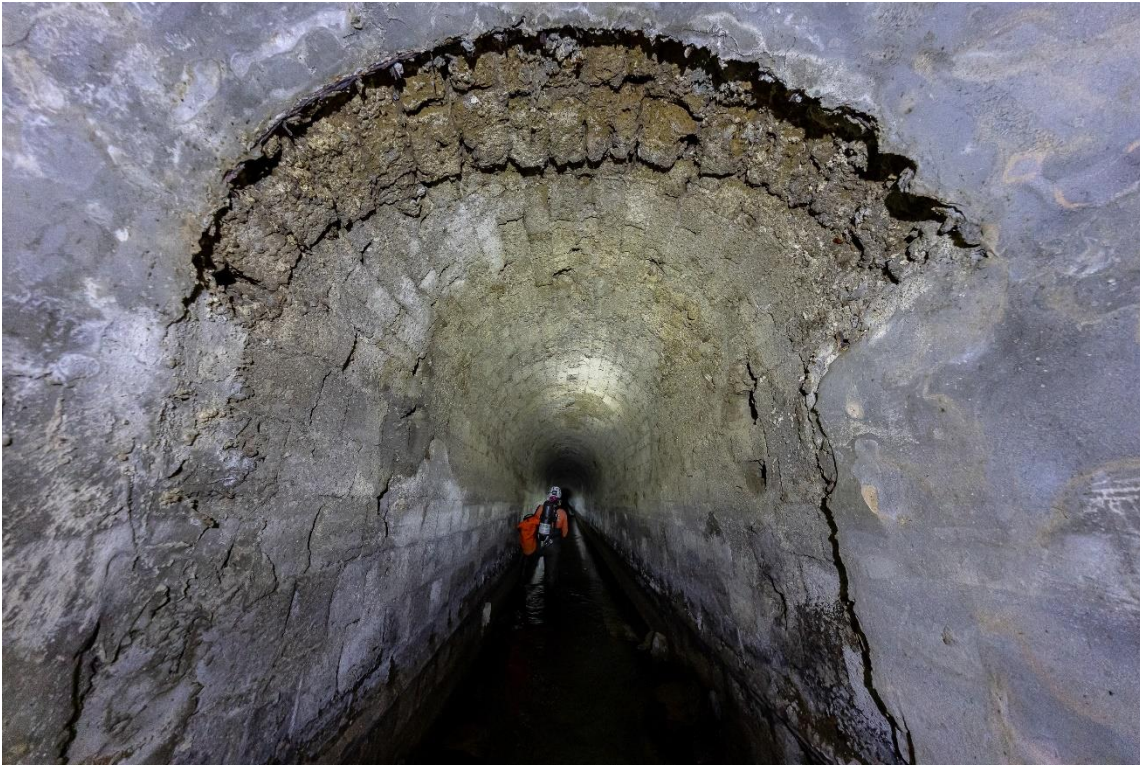
43

Descrizione TRATTO INZIALE - Ispezione del Canale Scolmatore

Spalle e Volta Galleria Scavate in Roccia Tufacca

Vista verso Monte

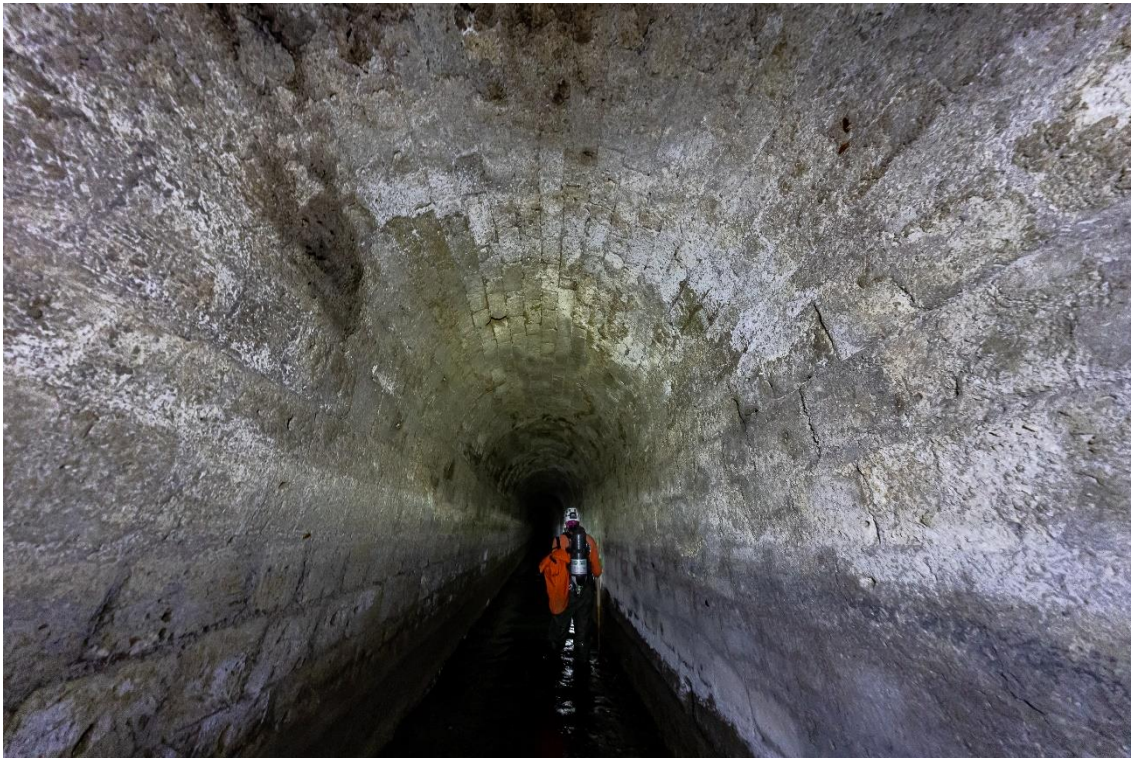
44

Descrizione TRATTO INZIALE - Ispezione del Canale Scolmatore

Spalle in Tufo - Volta in Roccia Lavica

Vista verso Monte

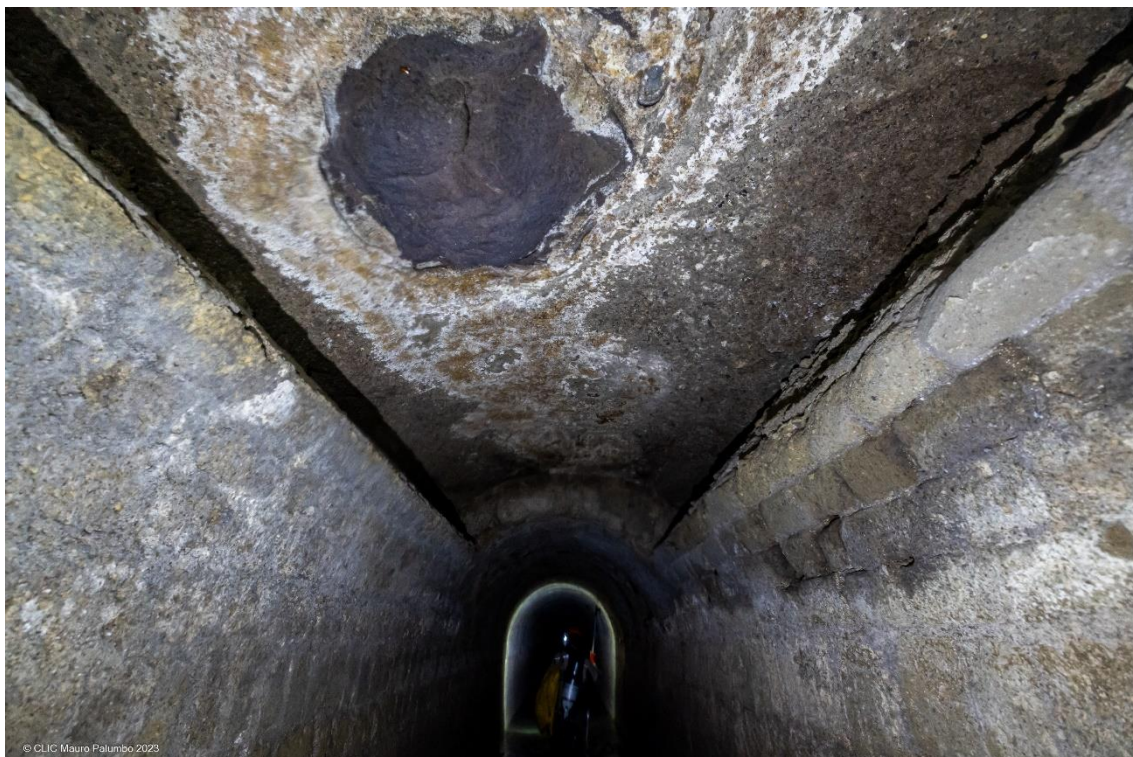
46

Descrizione TRATTO INZIALE - Ispezione del Canale Scolmatore

Spalle in Tufo – Volta in Roccia Lavica

Vista verso Monte

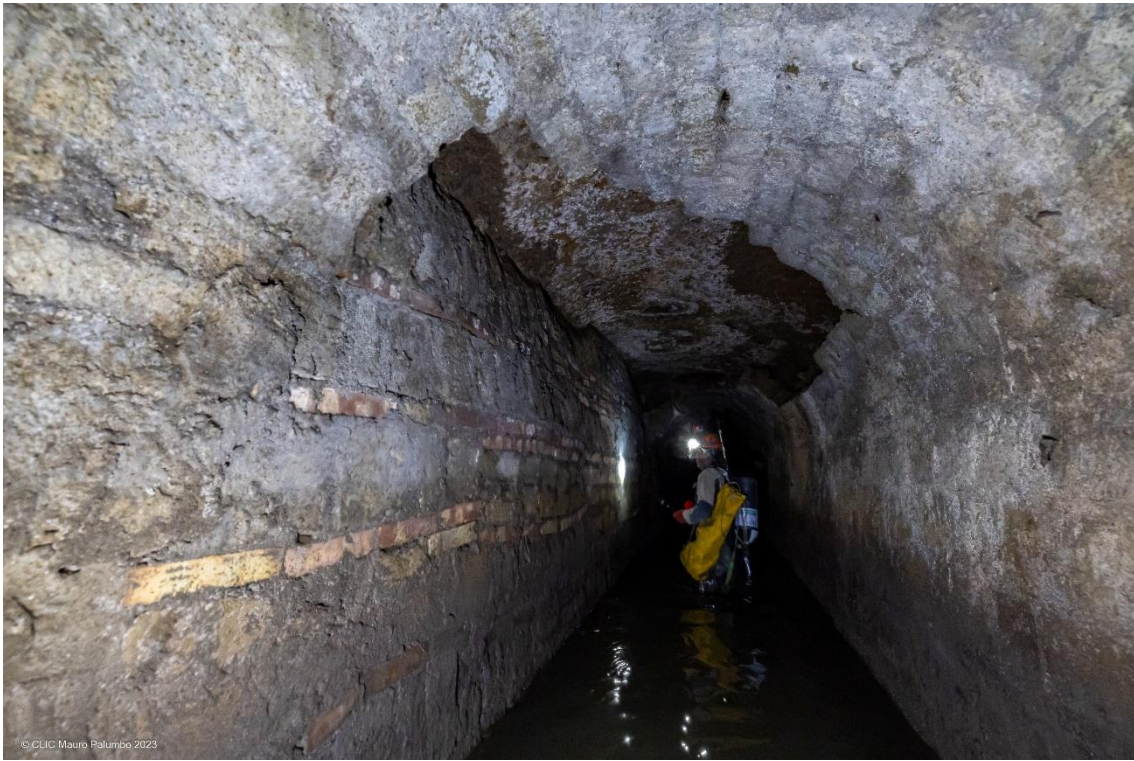
47

Descrizione TRATTO INZIALE - Ispezione del Canale Scolmatore
Spalle in Tufo – Volta in Roccia Lavica
Vista verso Monte

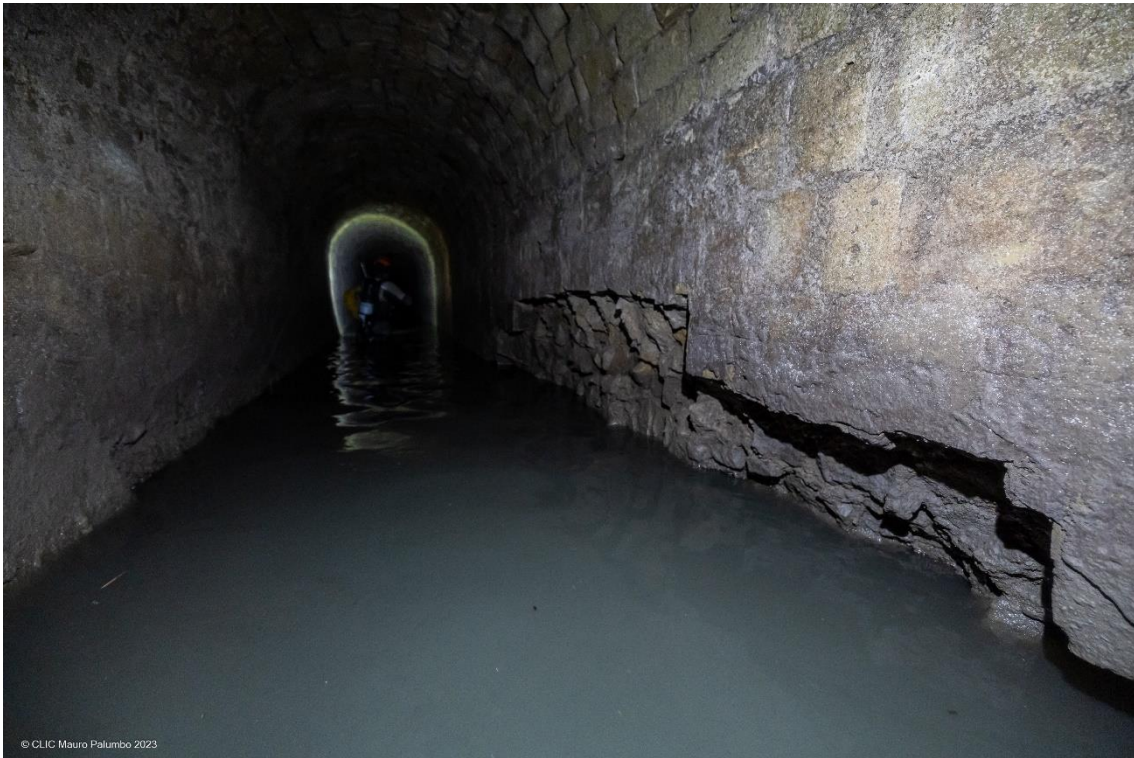
48

Descrizione TRATTO INZIALE - Ispezione del Canale Scolmatore
Spalle e Volta in Tufo – Danni da Erosione Spalla DX
Vista verso Monte

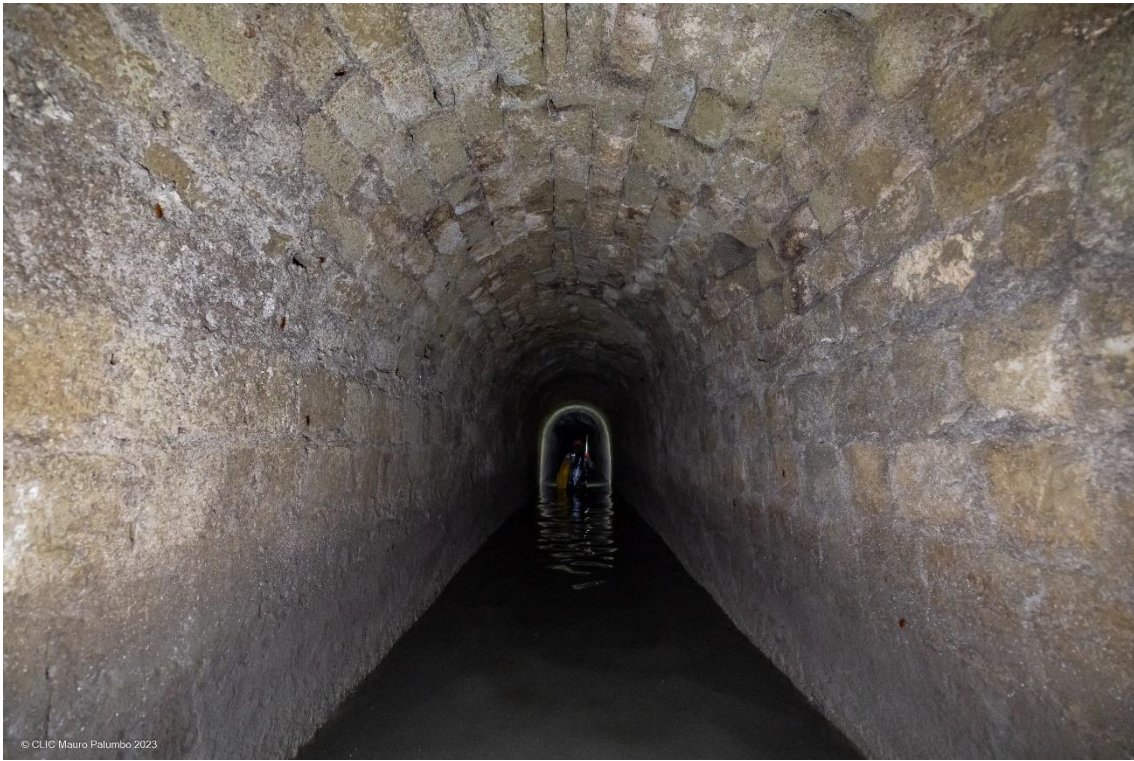
49

Descrizione TRATTO INZIALE - Ispezione del Canale Scolmatore

Spalle e Volta in Tufo

Vista verso Monte

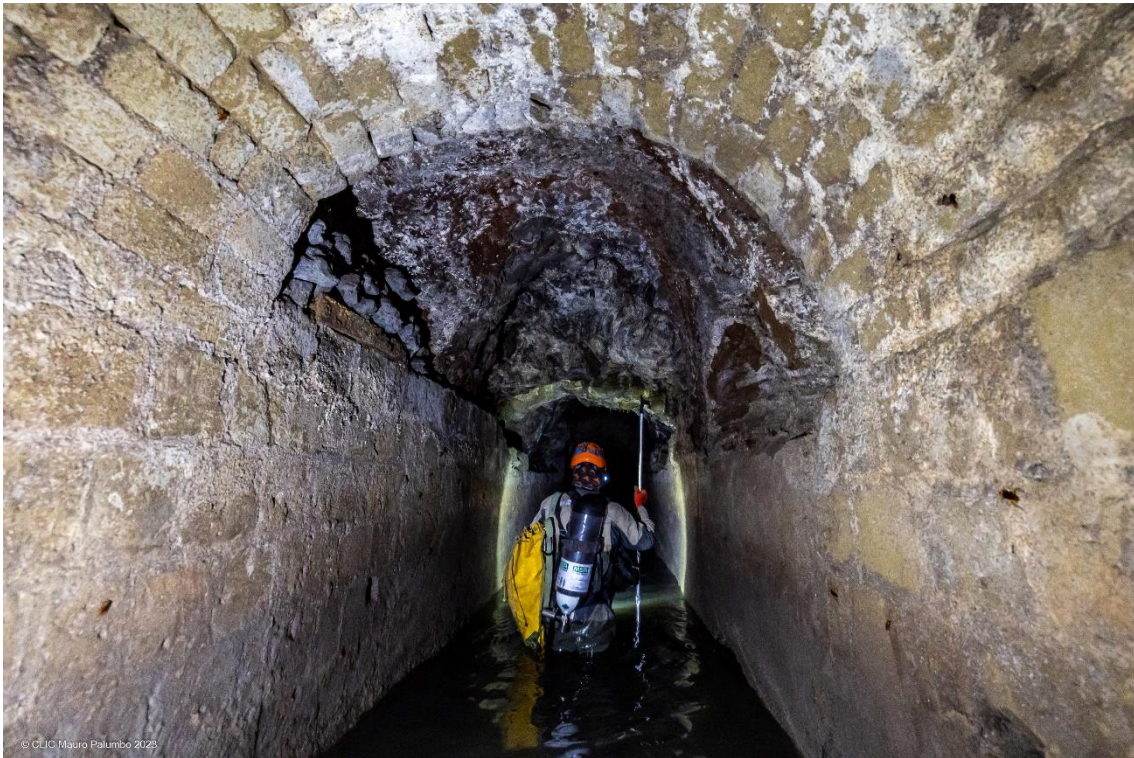
50

Descrizione TRATTO INZIALE - Ispezione del Canale Scolmatore

Spalle e Volta in Tufo

Vista verso Monte

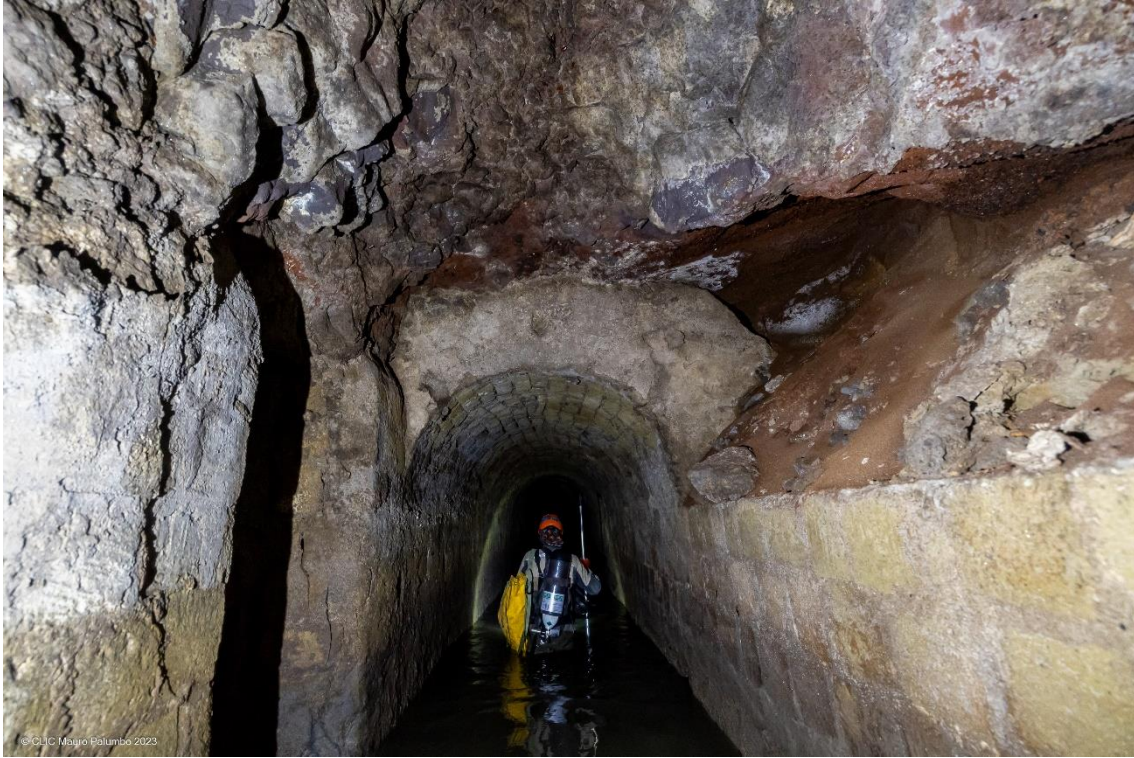
51

Descrizione TRATTO INZIALE - Ispezione del Canale Scolmatore

Spalle in Tufo – Volta inesistente

Vista verso Monte

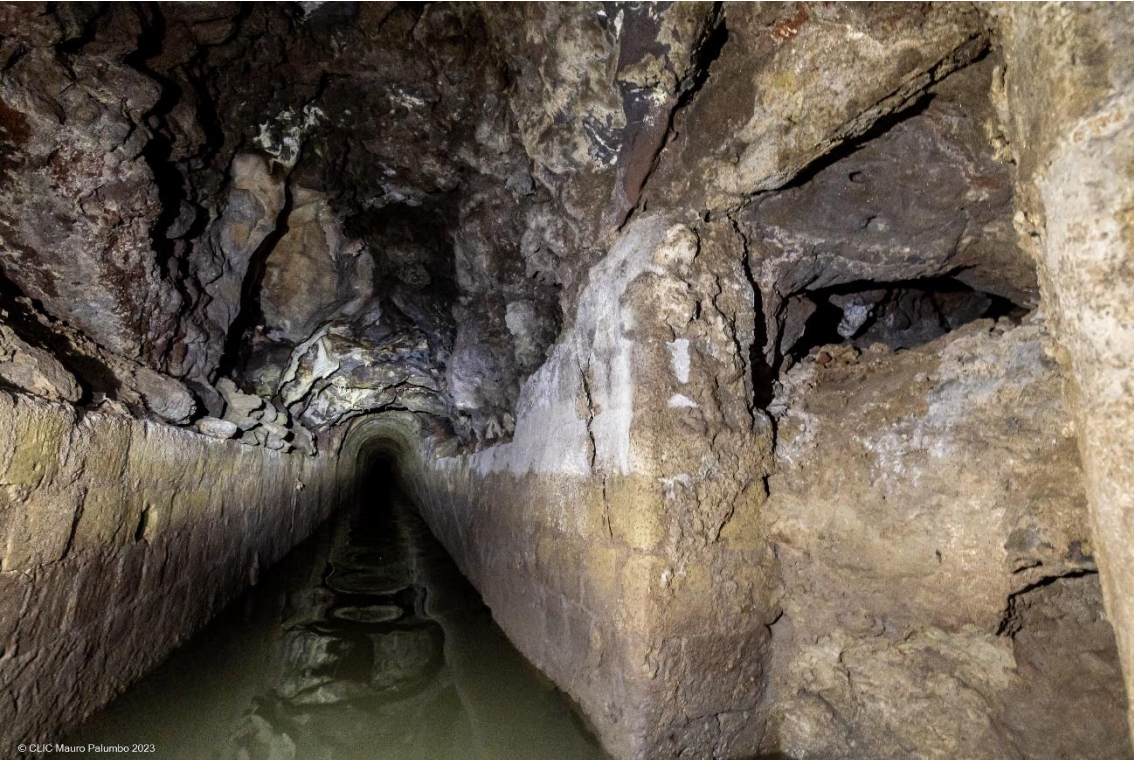
52

Descrizione TRATTO INZIALE - Ispezione del Canale Scolmatore

Spalle in Tufo – Volta inesistente

Vista verso Monte

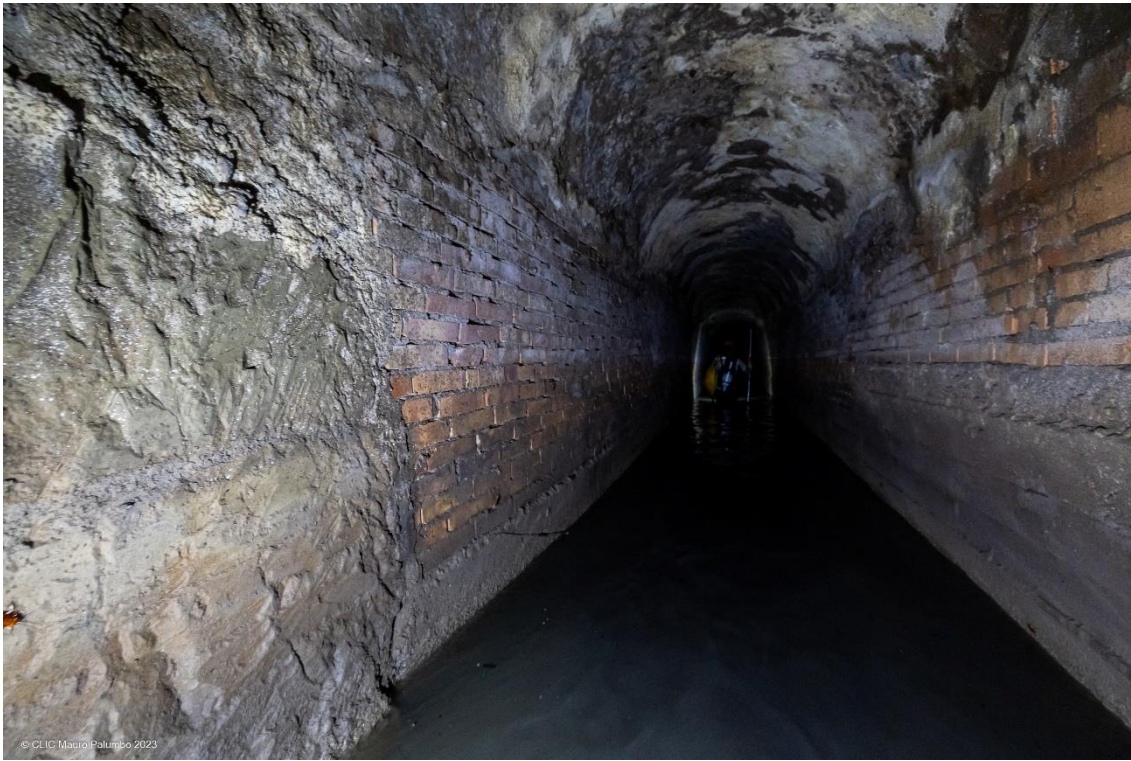
53

Descrizione TRATTO INZIALE - Ispezione del Canale Scolmatore
Spalle in Tufo e Laterizio - Volta in Roccia Tufacea
Vista verso Monte

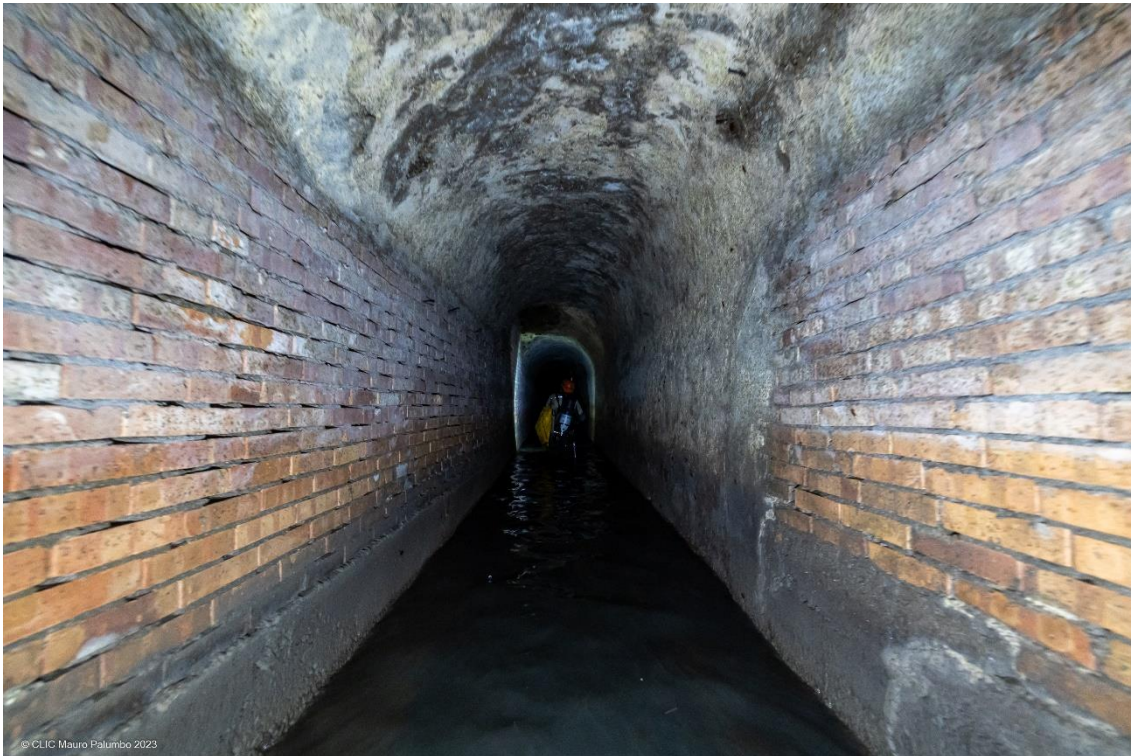
54

Descrizione TRATTO INZIALE - Ispezione del Canale Scolmatore
Spalle in Laterizio - Volta in Roccia Tufacea
Vista verso Monte

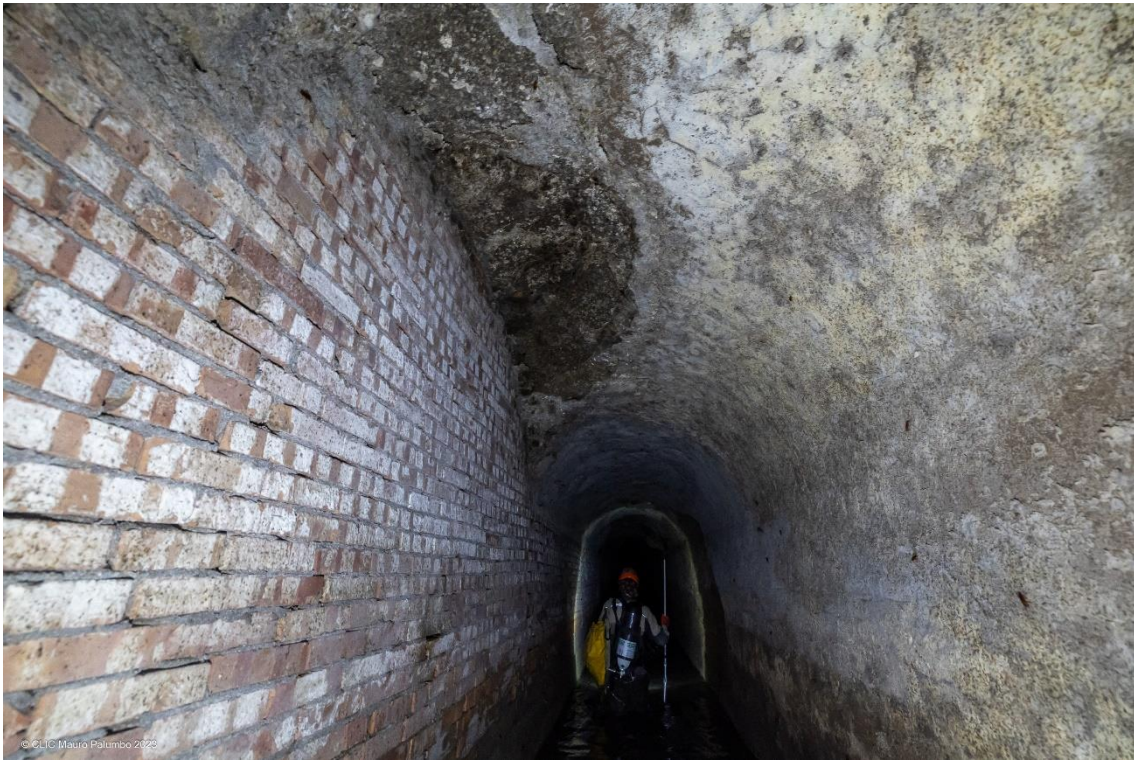
55

Descrizione TRATTO INZIALE - Ispezione del Canale Scolmatore
Spalle in Tufo e Laterizio - Volta in Roccia Tufacea
Vista verso Monte

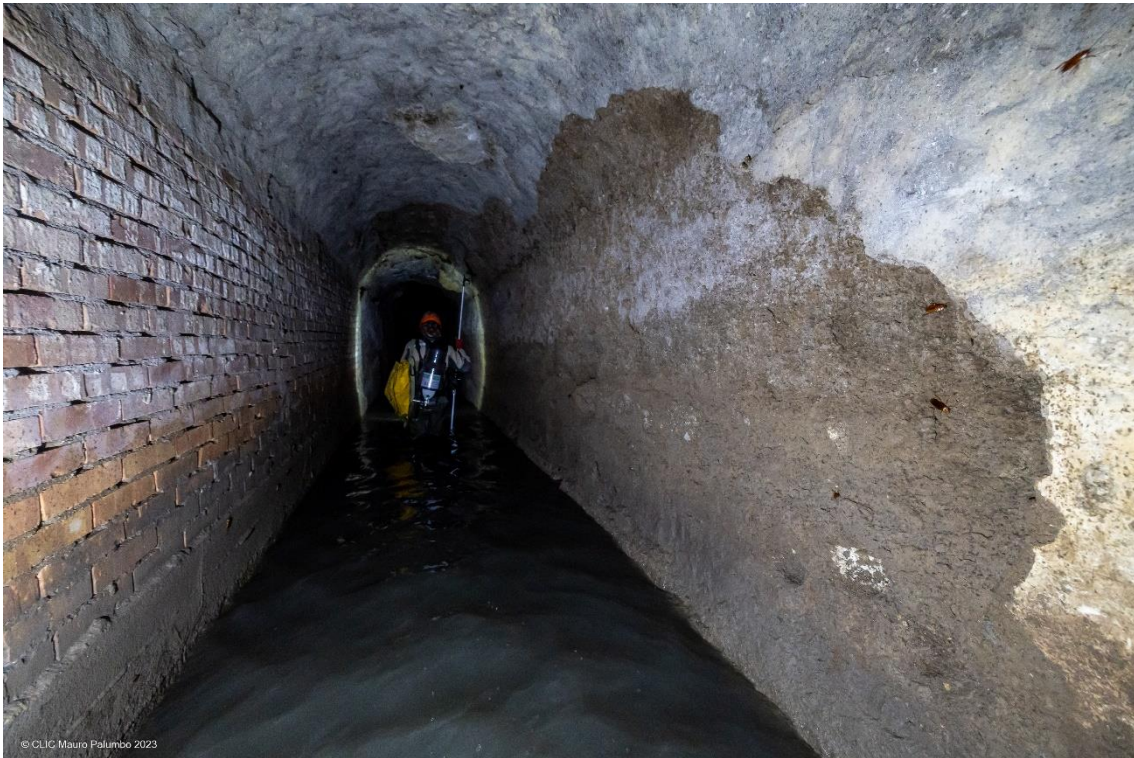
56

Descrizione TRATTO INZIALE - Ispezione del Canale Scolmatore
Spalle in Tufo e Laterizio - Volta in Roccia Tufacea
Vista verso Monte

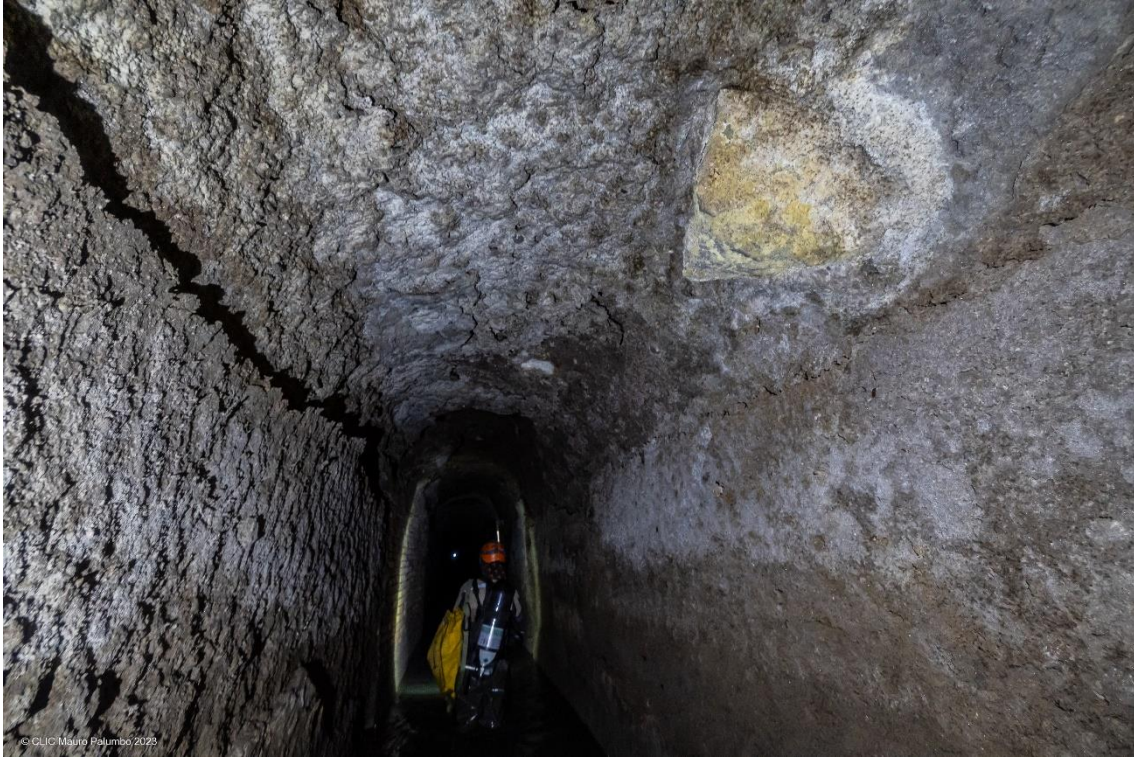
57

Descrizione TRATTO INZIALE - Ispezione del Canale Scolmatore

Spalle e Volta in Roccia Tufacea

Vista verso Monte

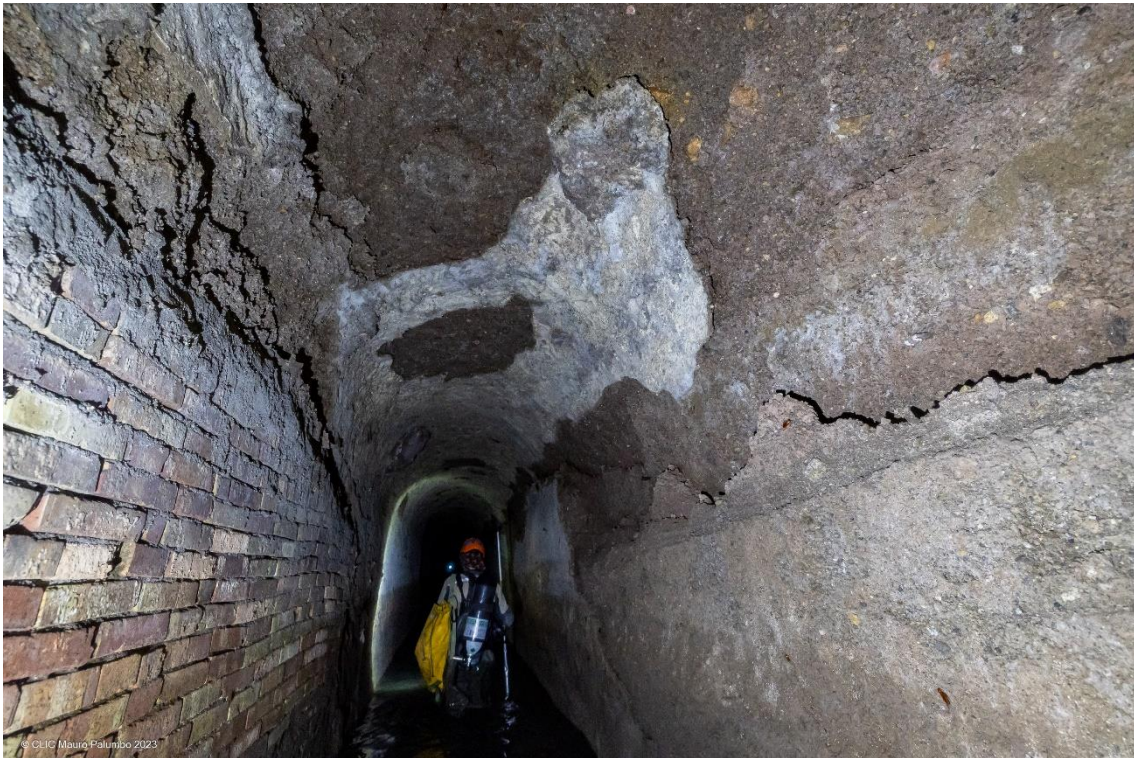
58

Descrizione TRATTO INZIALE - Ispezione del Canale Scolmatore

Spalle in Tufo e Laterizio - Volta in Roccia Tufacea

Vista verso Monte

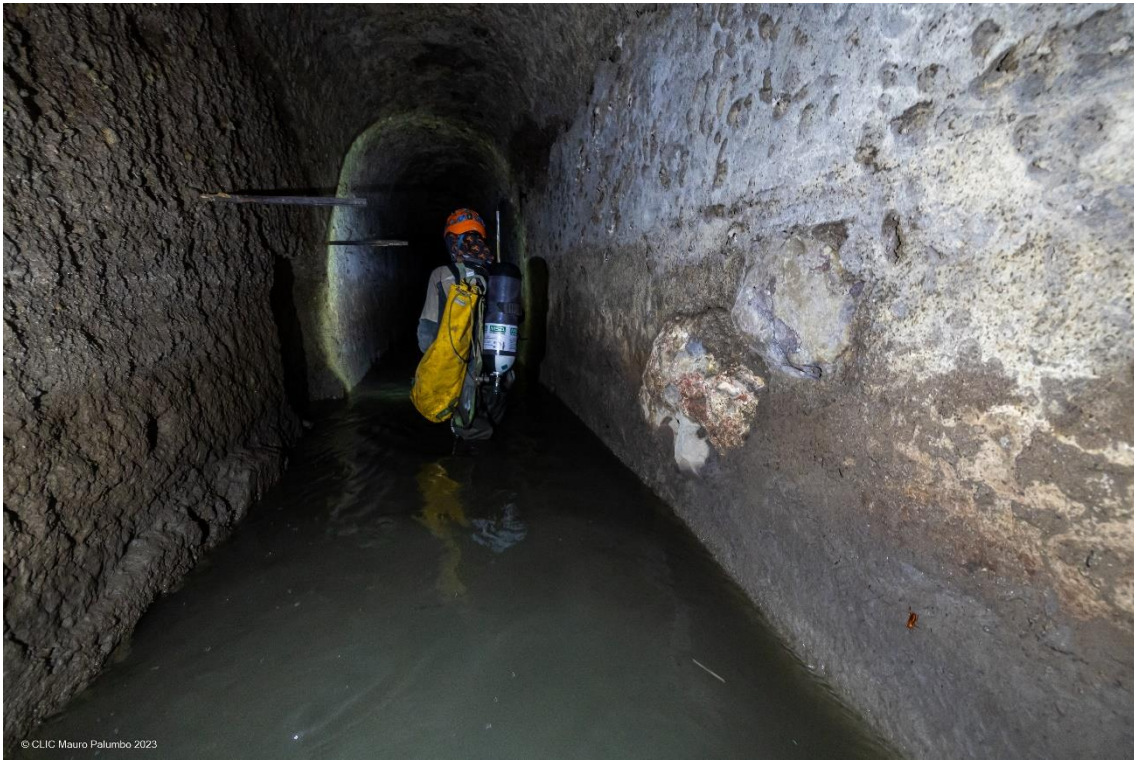
59

Descrizione TRATTO INZIALE - Ispezione del Canale Scolmatore

Spalle e Volta in Roccia Tufacea

Vista verso Monte

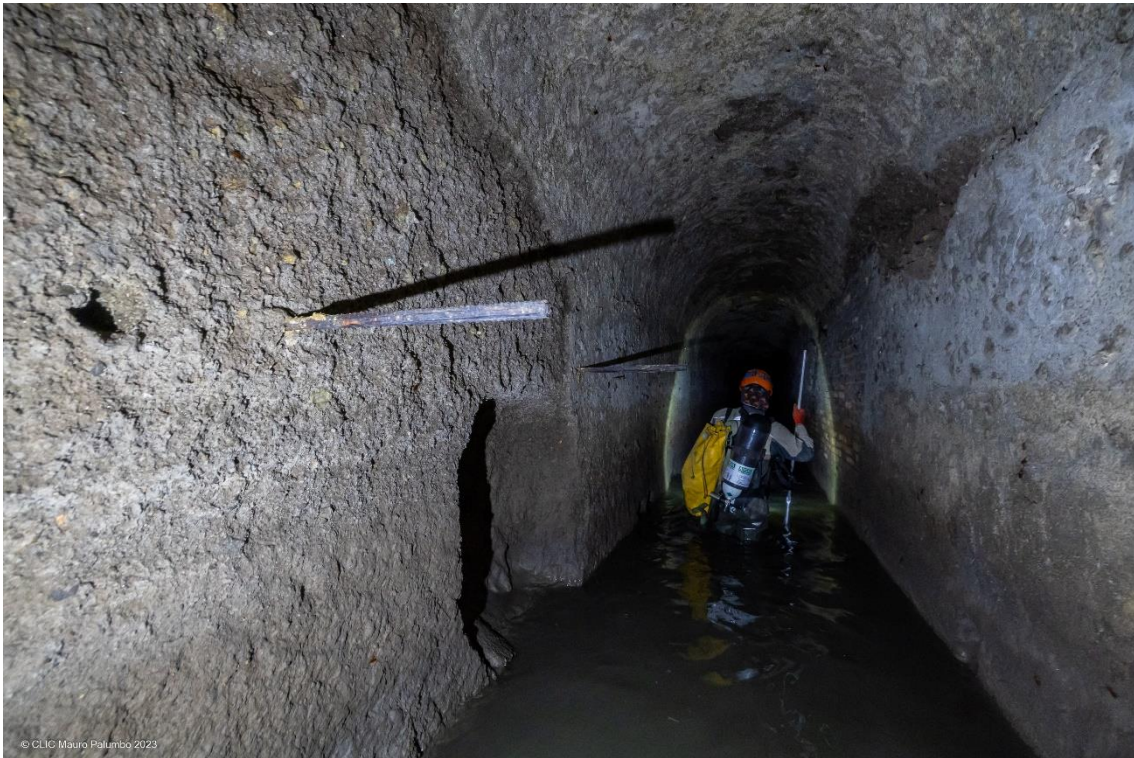
60

Descrizione TRATTO INZIALE - Ispezione del Canale Scolmatore

Spalle e Volta in Roccia Tufacea

Vista verso Monte

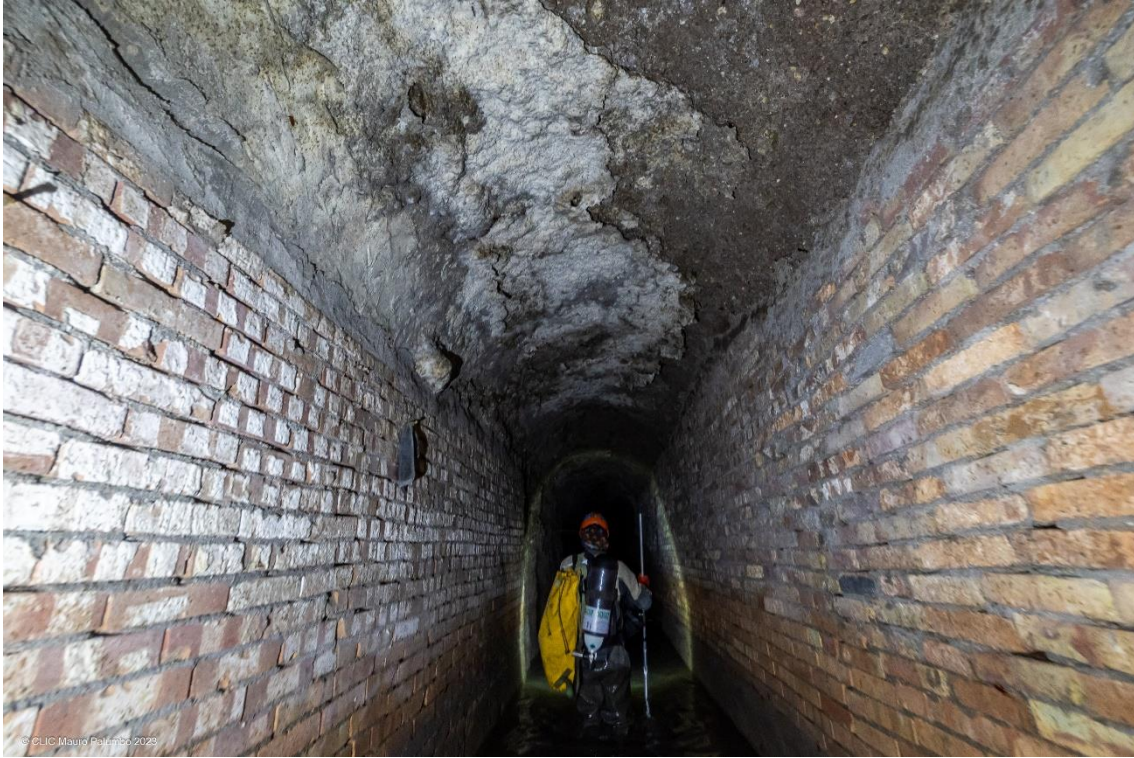
61

Descrizione TRATTO INZIALE - Ispezione del Canale Scolmatore
Spalle in Laterizio e Volta in Roccia Tufacea
Vista verso Monte

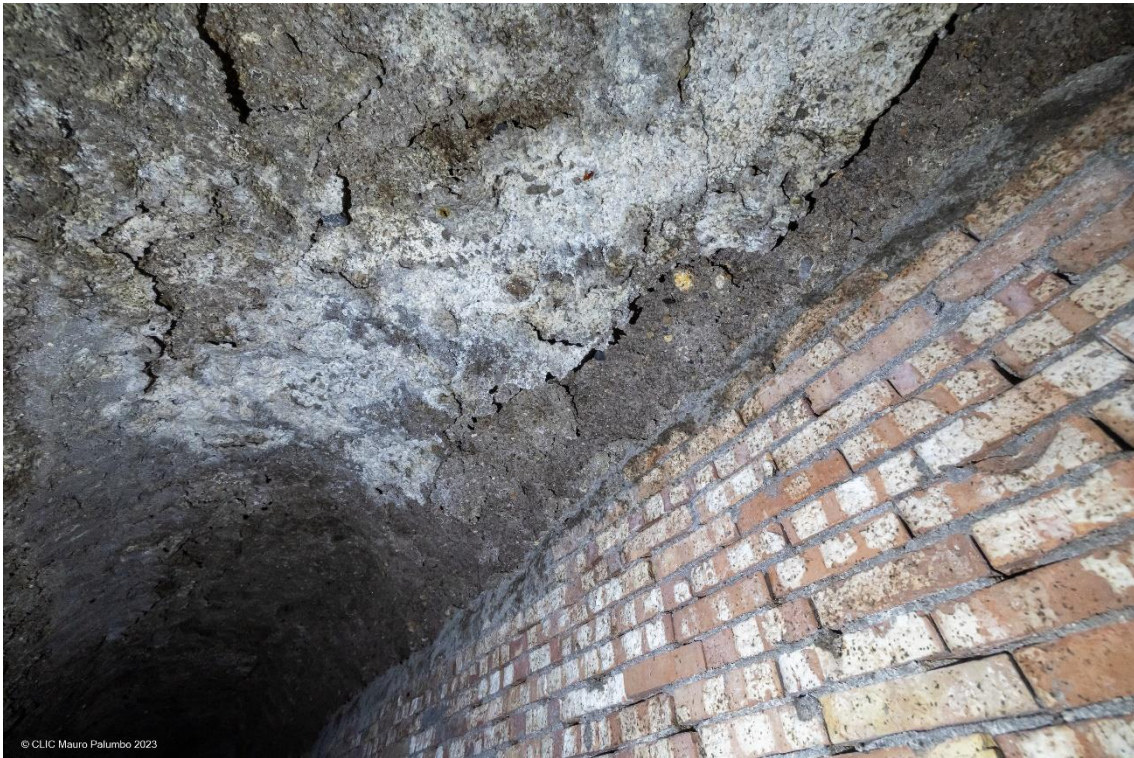
62

Descrizione TRATTO INZIALE - Ispezione del Canale Scolmatore
Spalle in Laterizio e Volta in Roccia Tufacea
Vista verso Monte

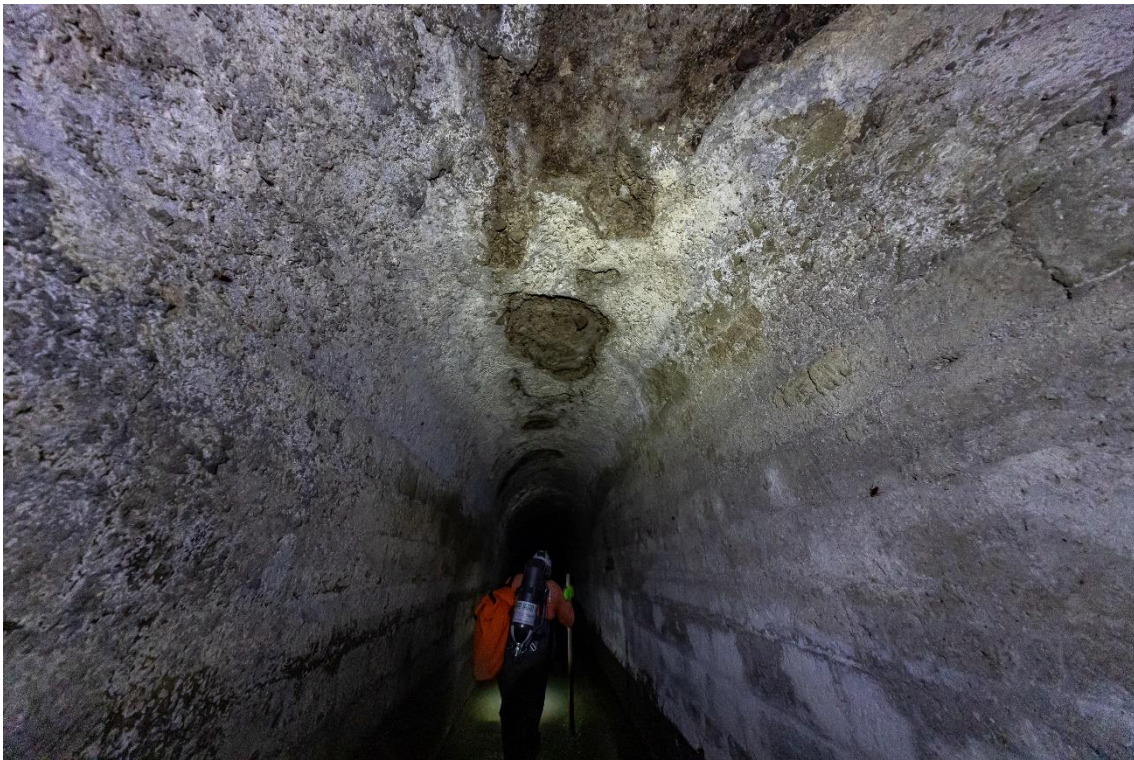
63

Descrizione TRATTO INZIALE - Ispezione del Canale Scolmatore

Spalle in Laterizio e Volta in Roccia Tufacea

Vista verso Valle

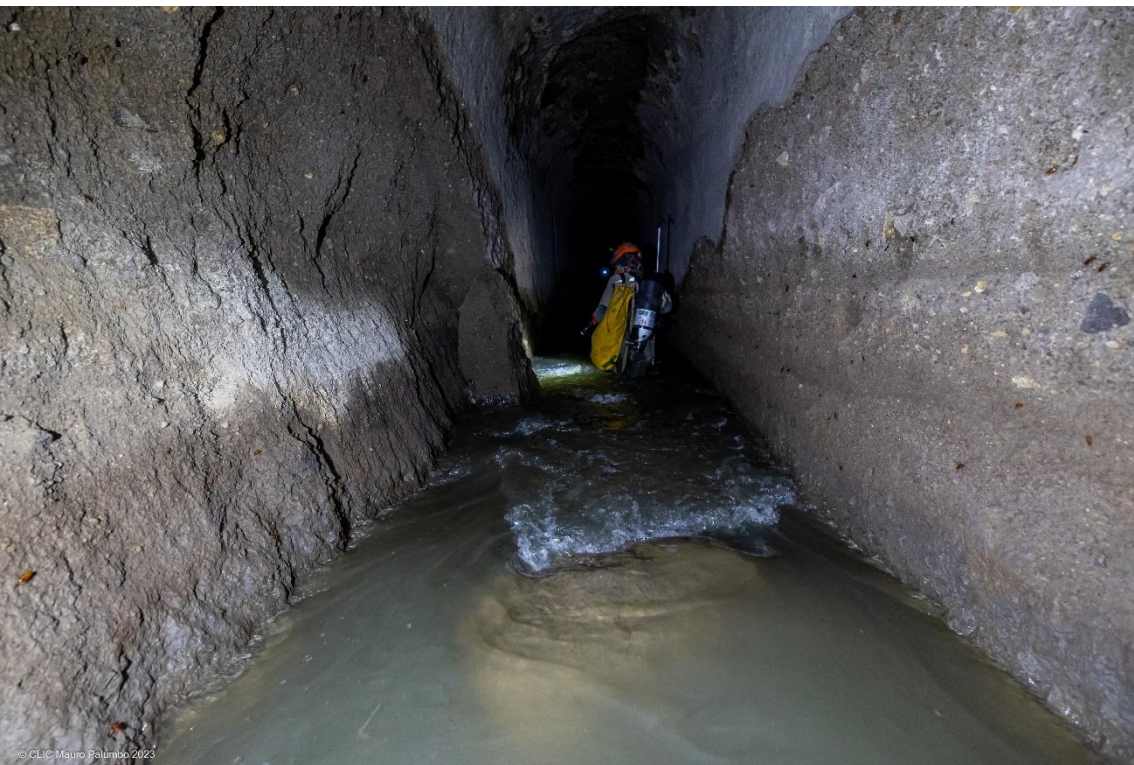
64

Descrizione TRATTO INZIALE - Ispezione del Canale Scolmatore

Spalle Volta in Roccia Tufacea – Elemento Lapideo in Canale

Erosione Spalla SX – Vista verso Valle
