CONSORZIO DI BONIFICA DELLA CONCA DI AGNANO E DEI CAMPI FLEGREI

Attività di ispezione e verifica delle condizioni strutturali, della funzionalità idraulica e dello stato generali dei luoghi vecchio Emissario

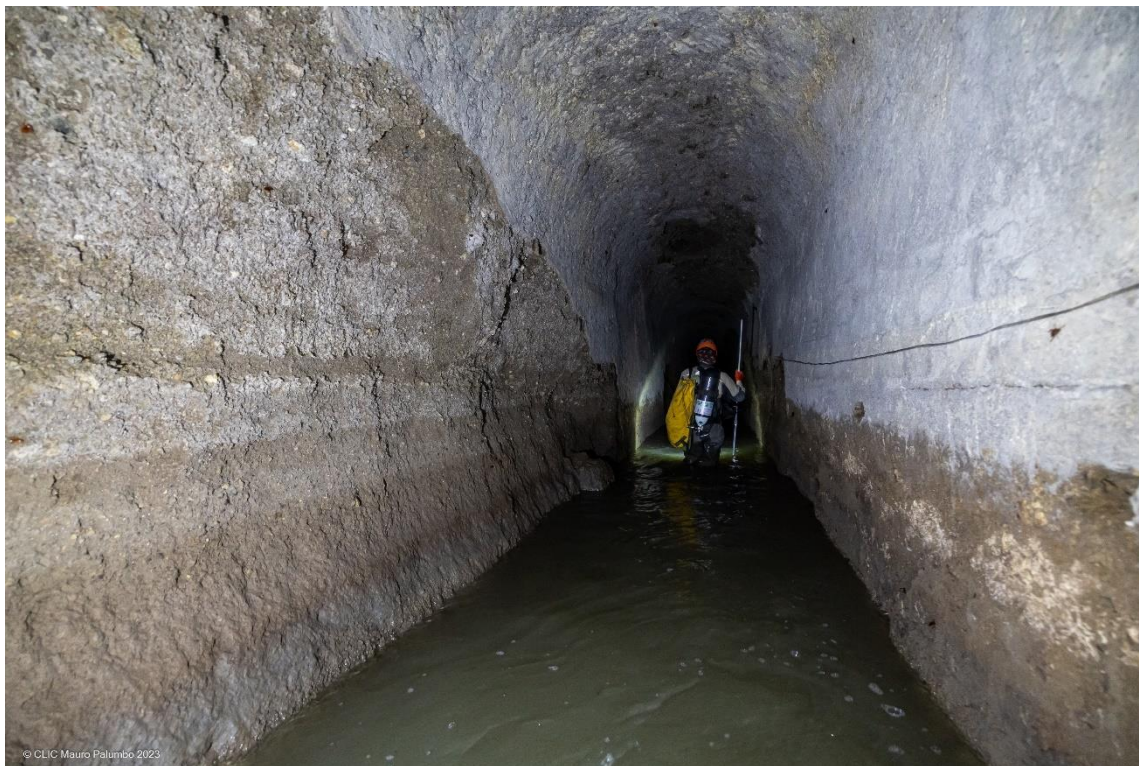
65

Descrizione TRATTO INZIALE - Ispezione del Canale Scolmatore

Spalle Volta in Roccia Tufacea

Erosione Spalla SX – Vista verso Valle

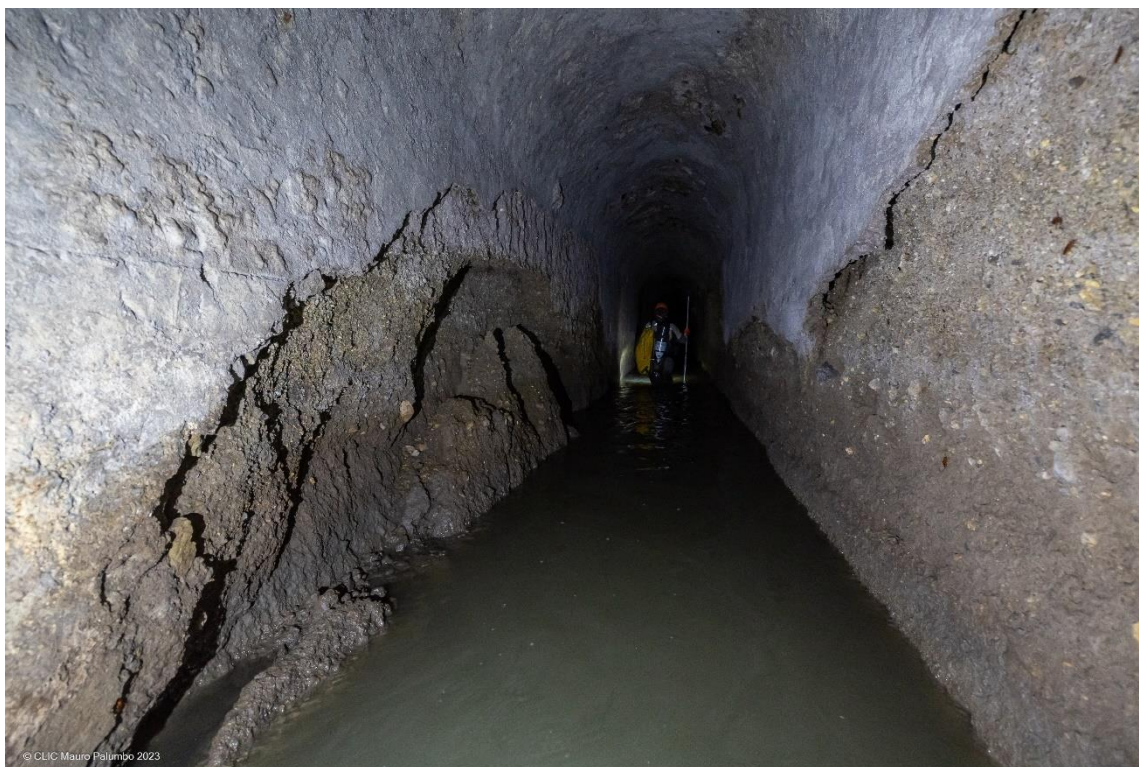
66

Descrizione TRATTO INZIALE - Ispezione del Canale Scolmatore

Spalle Volta in Roccia Tufacea

Erosione Spalle DX e SX – Vista verso Valle

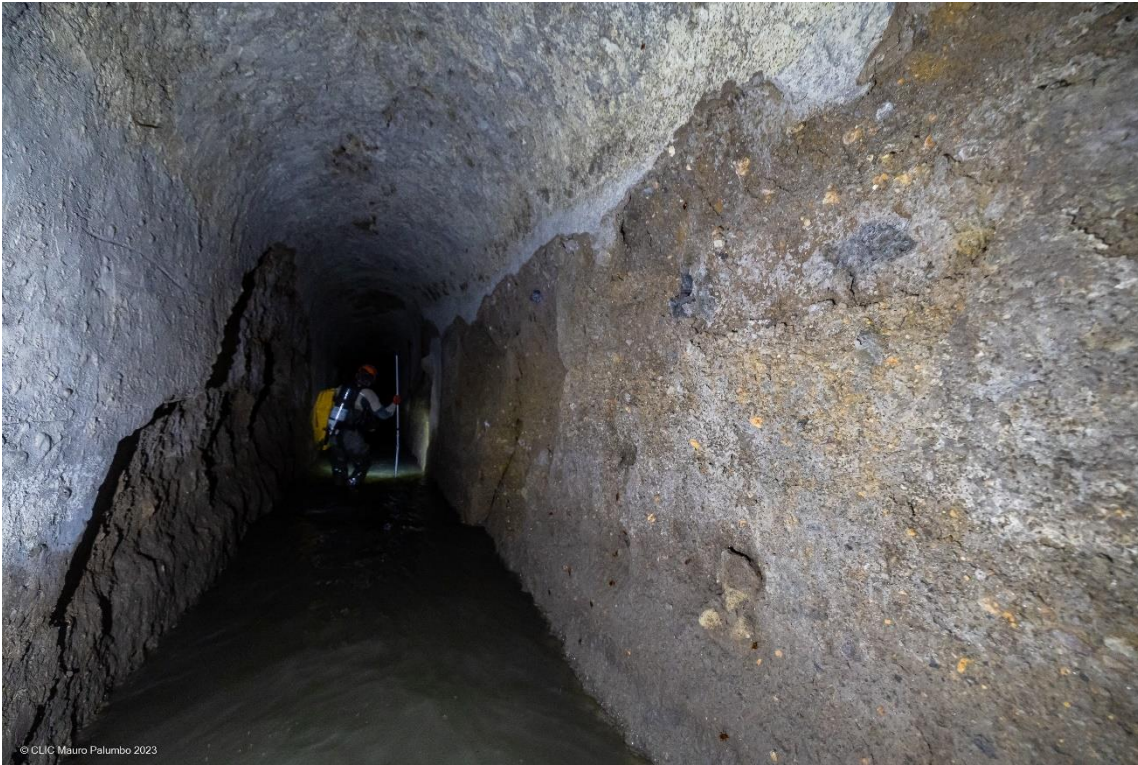
67

Descrizione TRATTO INZIALE - Ispezione del Canale Scolmatore

Spalle Volta in Roccia Tufacea

Erosione Spalle DX e SX - Vista verso Valle

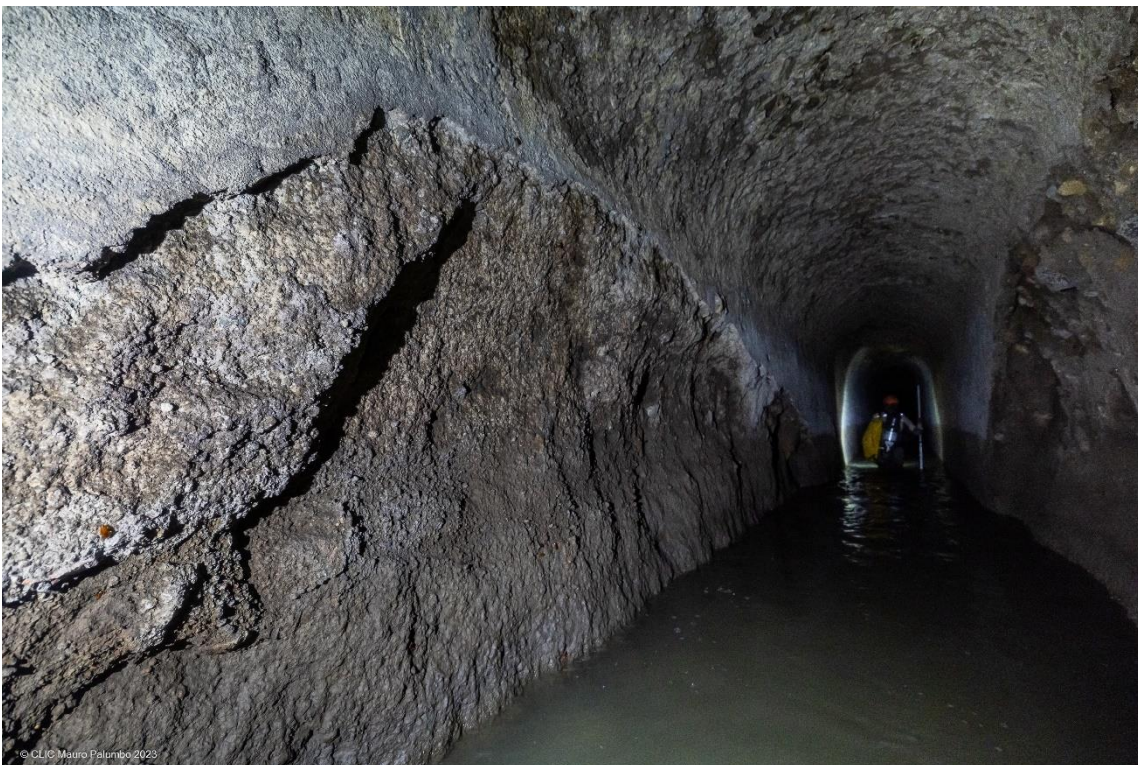
68

Descrizione TRATTO INZIALE - Ispezione del Canale Scolmatore

Spalle Volta in Roccia Tufacea

Erosione Spalle DX e SX - Vista verso Valle

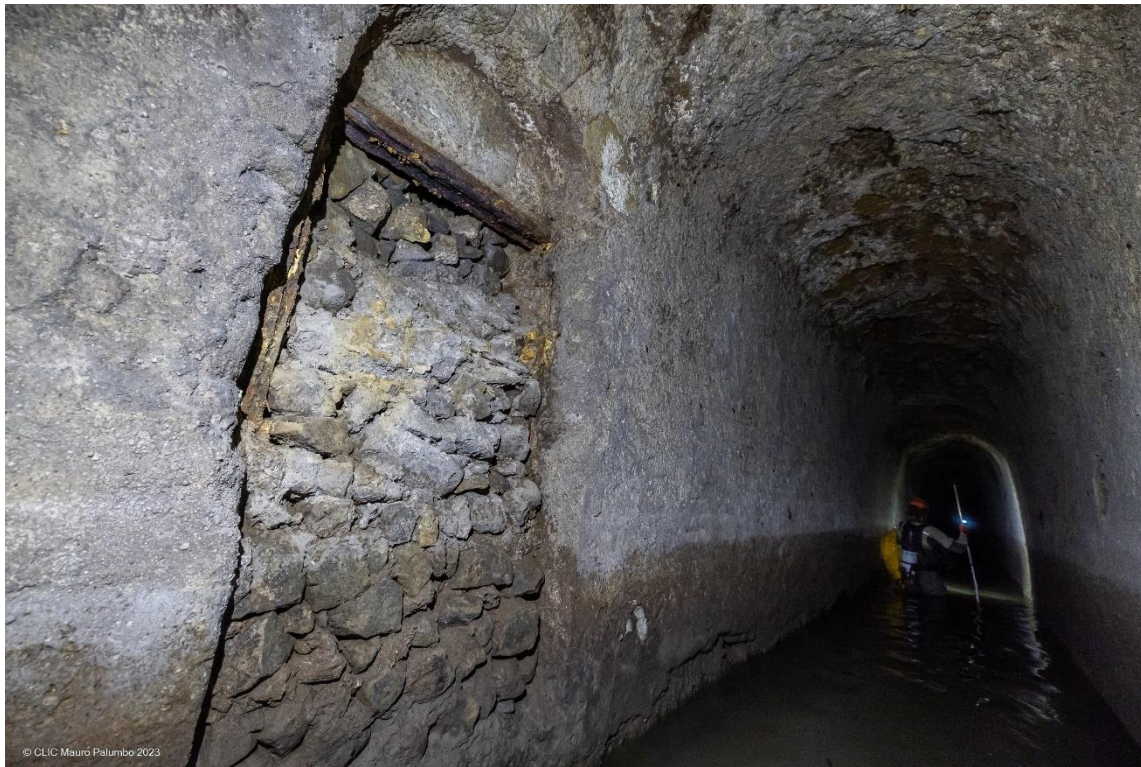
69

Descrizione TRATTO INZIALE - Ispezione del Canale Scolmatore

Portale sulla Sponda SX chiuso in data non definita

Vista verso Valle

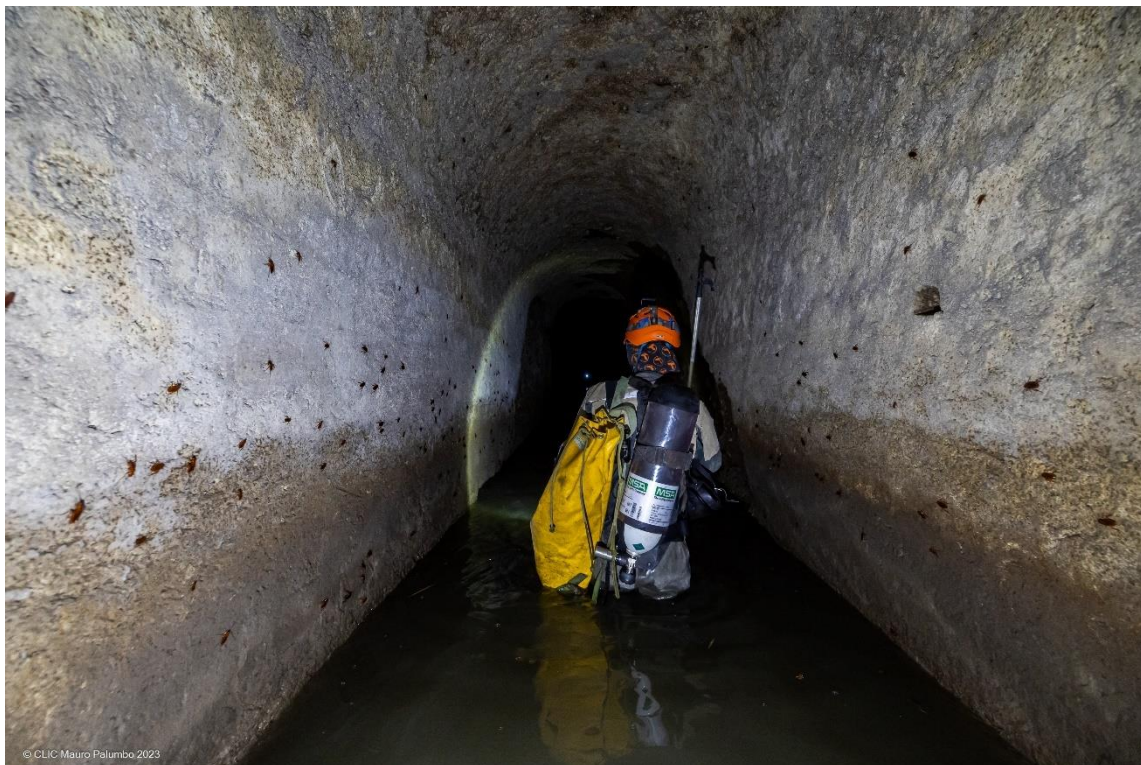
70

Descrizione TRATTO INZIALE - Ispezione del Canale Scolmatore

Spalle e Volta in Tufo

Vista verso Valle

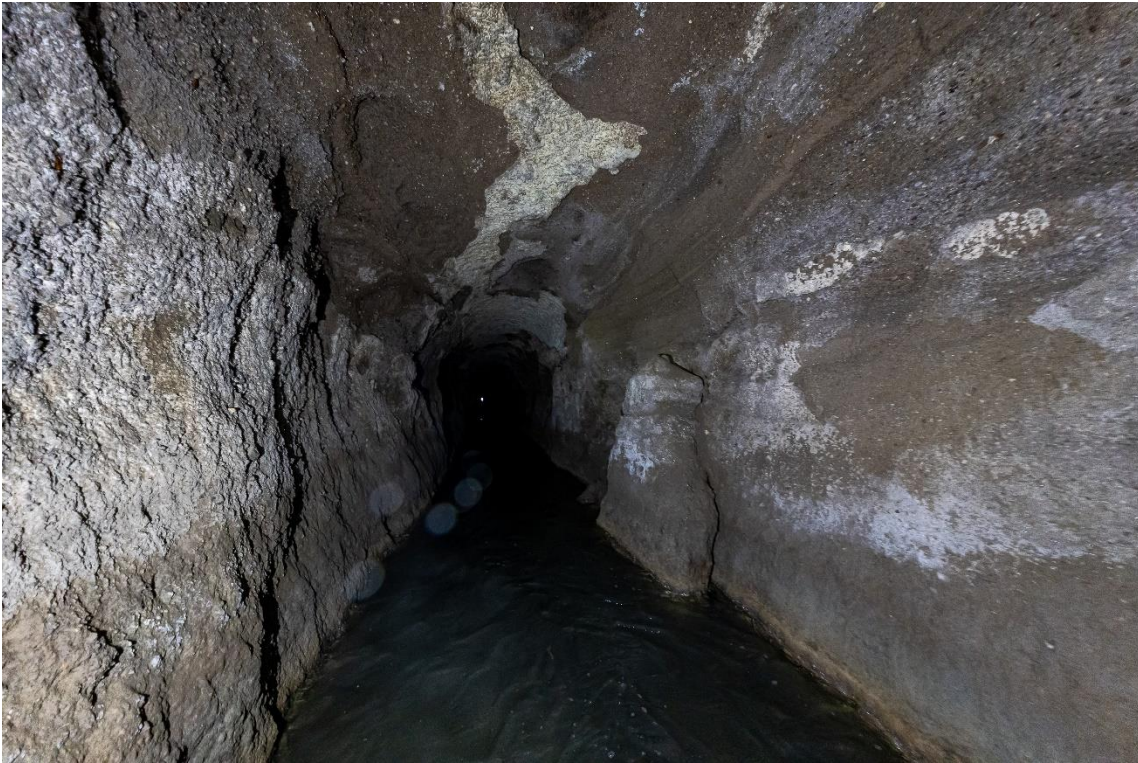
71

Descrizione TRATTO INZIALE - Ispezione del Canale Scolmatore

Spalle e Volta in Tufo – Erosione Sponda DX

Vista verso Valle

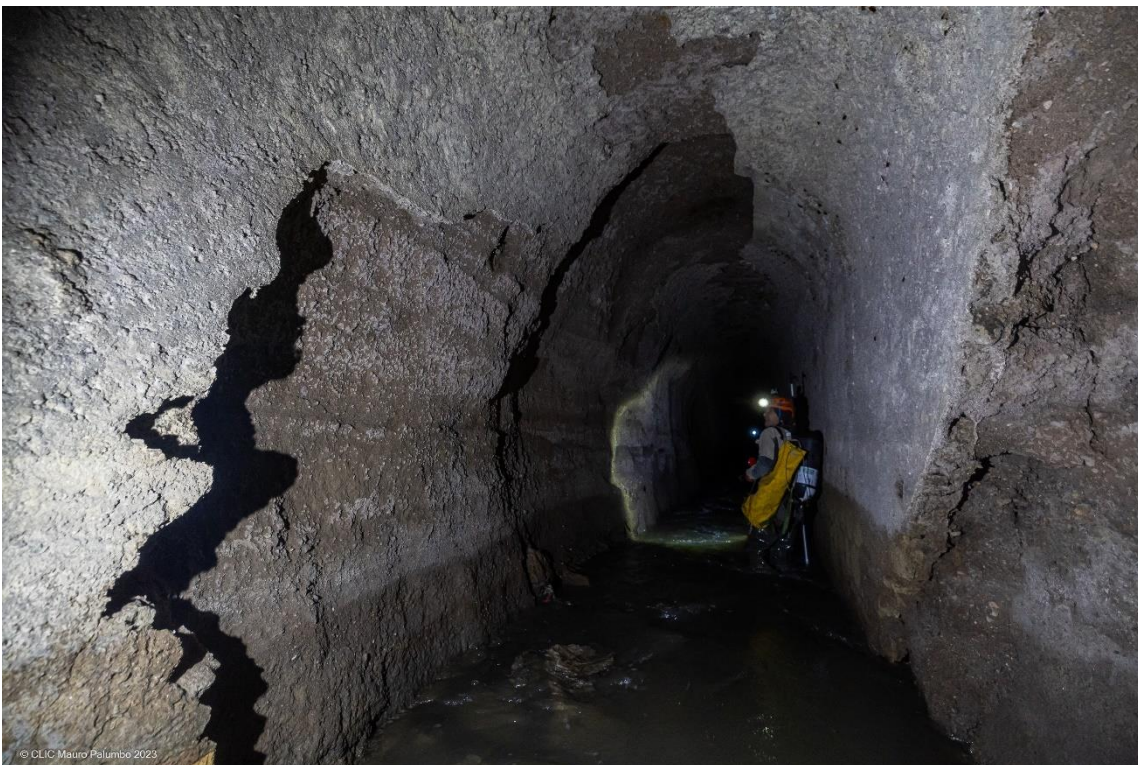
72

Descrizione TRATTO INZIALE - Ispezione del Canale Scolmatore

Spalle e Volta in Tufo – Erosione Sponda DX / SX

Vista verso Valle

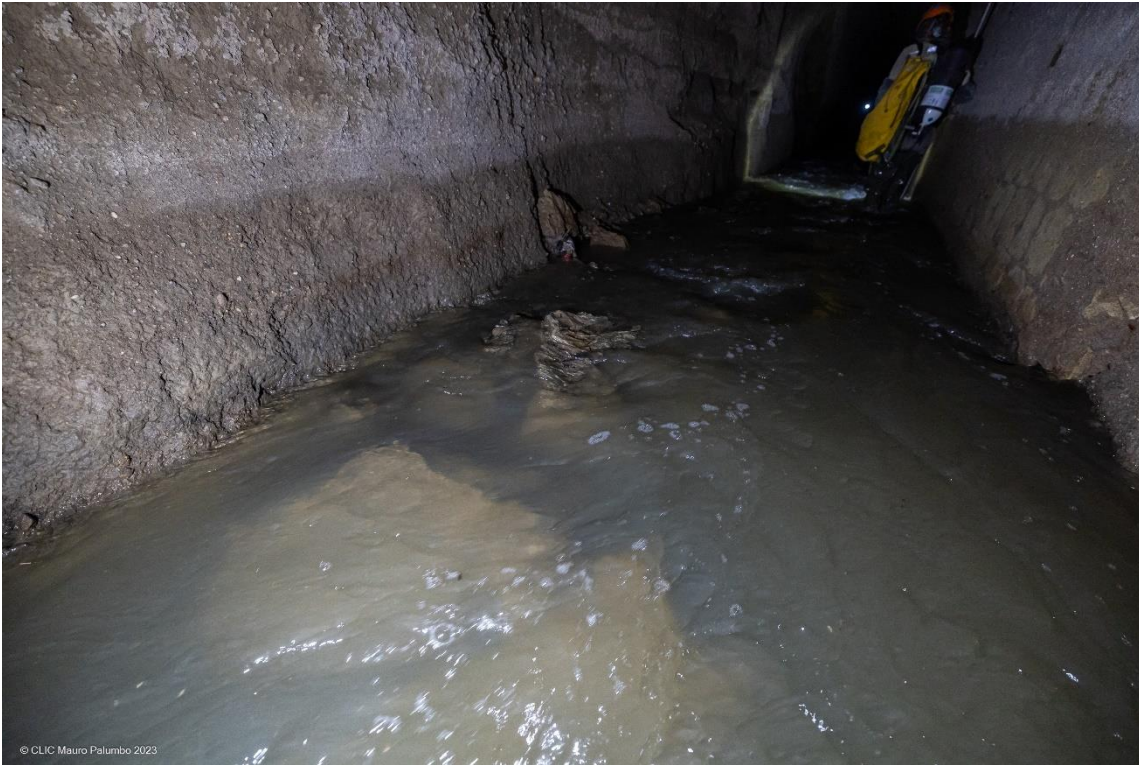
73

Descrizione TRATTO INZIALE - Ispezione del Canale Scolmatore

Spalle e Volta in Tufo – Erosione Sponda DX / SX

Materiale lapideo presente su fondo – Vista verso Valle

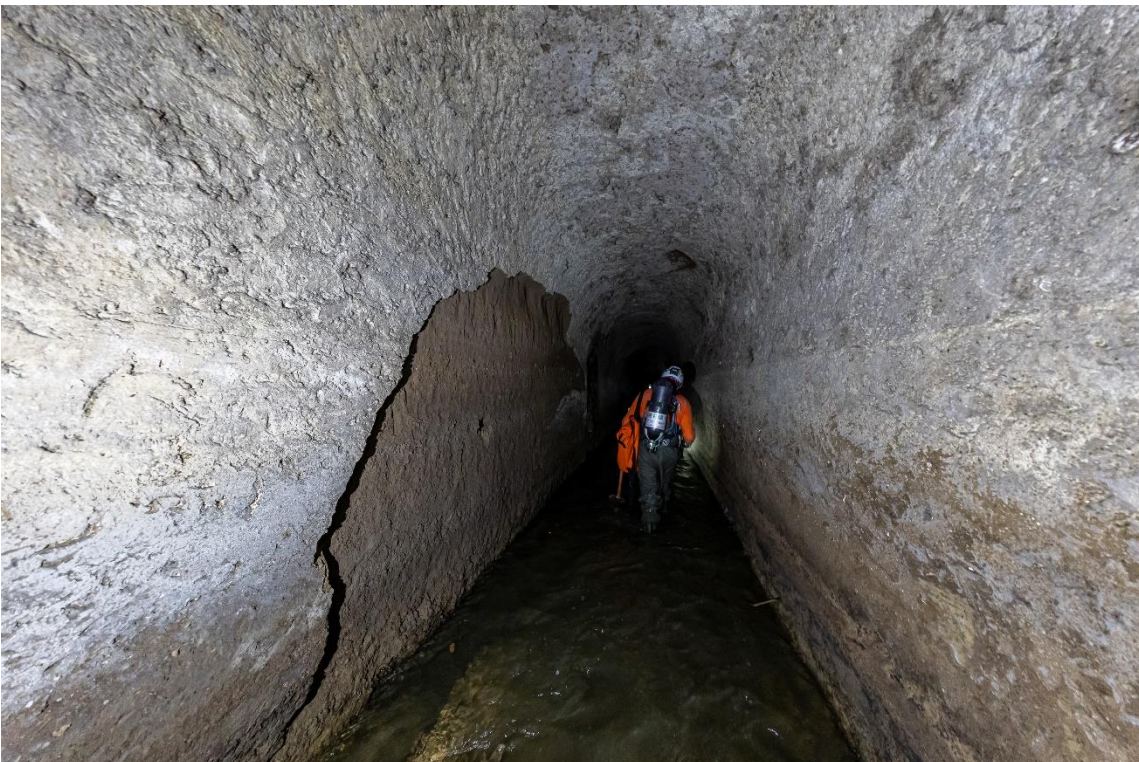
74

Descrizione TRATTO INZIALE - Ispezione del Canale Scolmatore

Spalle e Volta in Tufo

Vista verso Valle

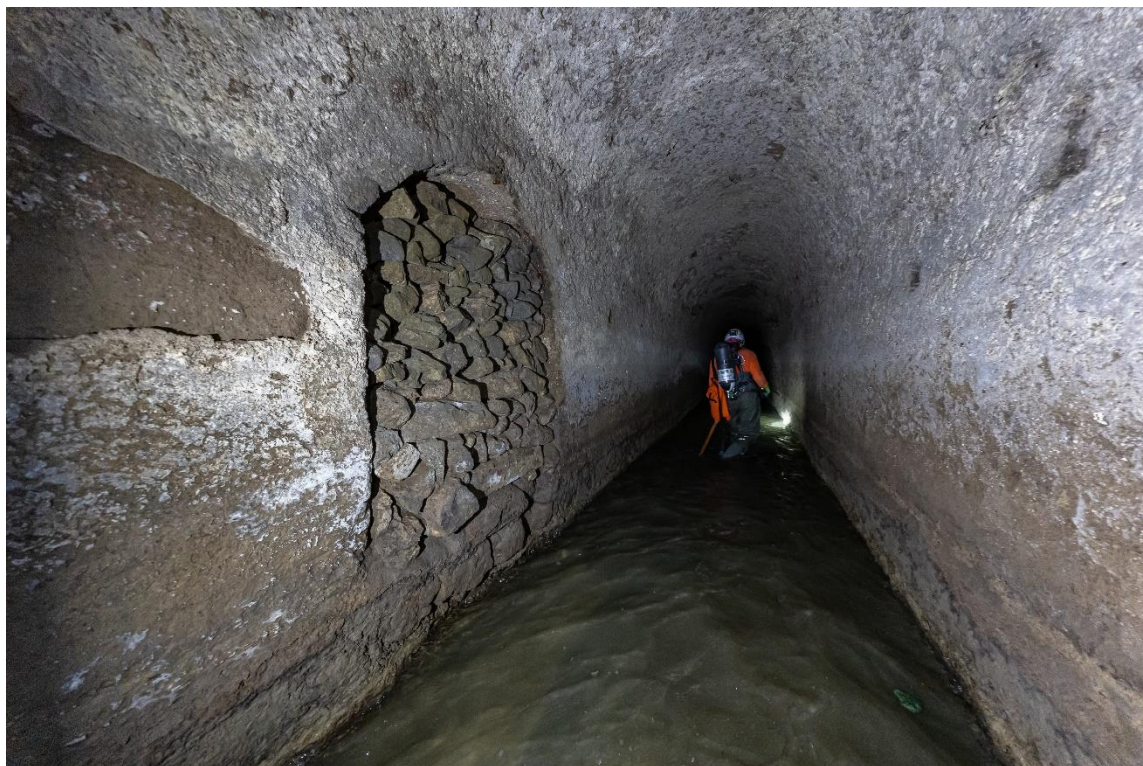
75

Descrizione TRATTO INZIALE - Ispezione del Canale Scolmatore

Spalle e Volta in Tufo – Portale chiuso in data non definita

Vista verso Valle

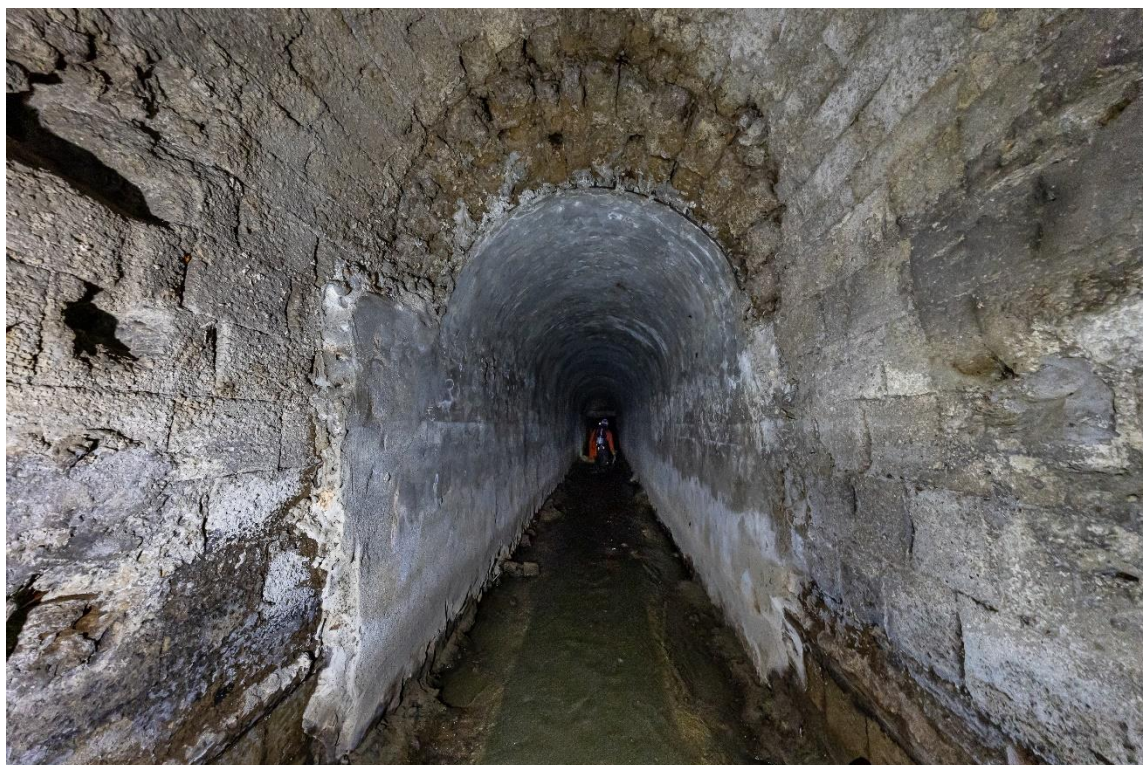
76

Descrizione TRATTO INZIALE - Ispezione del Canale Scolmatore

Spalle e Volta in Tufo – Variazione di Altezza del canale

Vista verso Valle

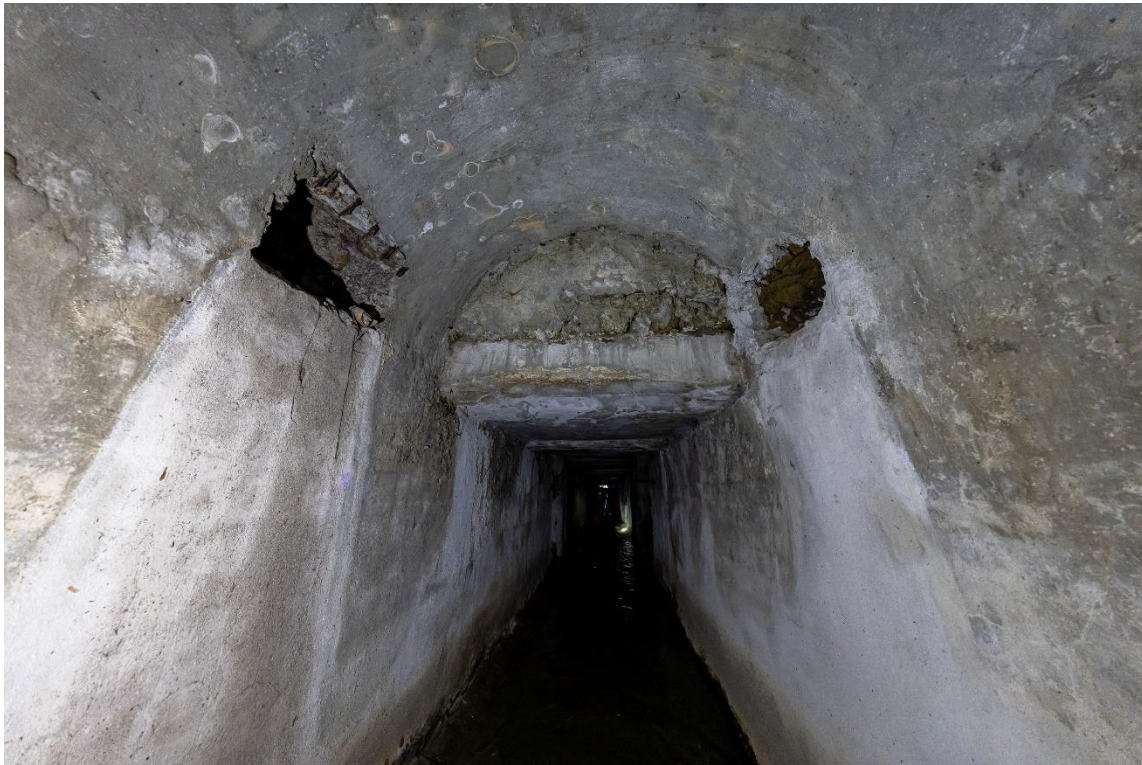
77

Descrizione TRATTO INZIALE - Ispezione del Canale Scolmatore

Spalle e Volta in Tufo – Variazione di Altezza del canale

Vista verso Valle

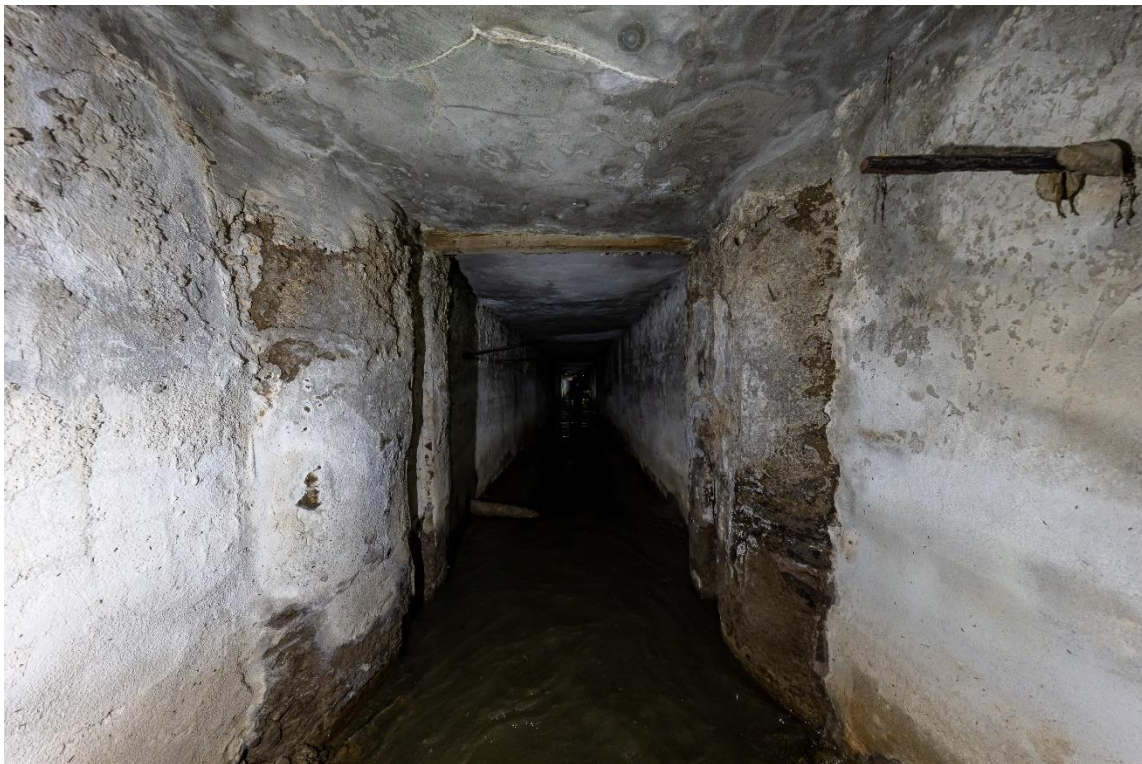
78

Descrizione TRATTO INZIALE - Ispezione del Canale Scolmatore

Spalle e Volta in Tufo – Variazione della sezione idraulica

Vista verso Valle

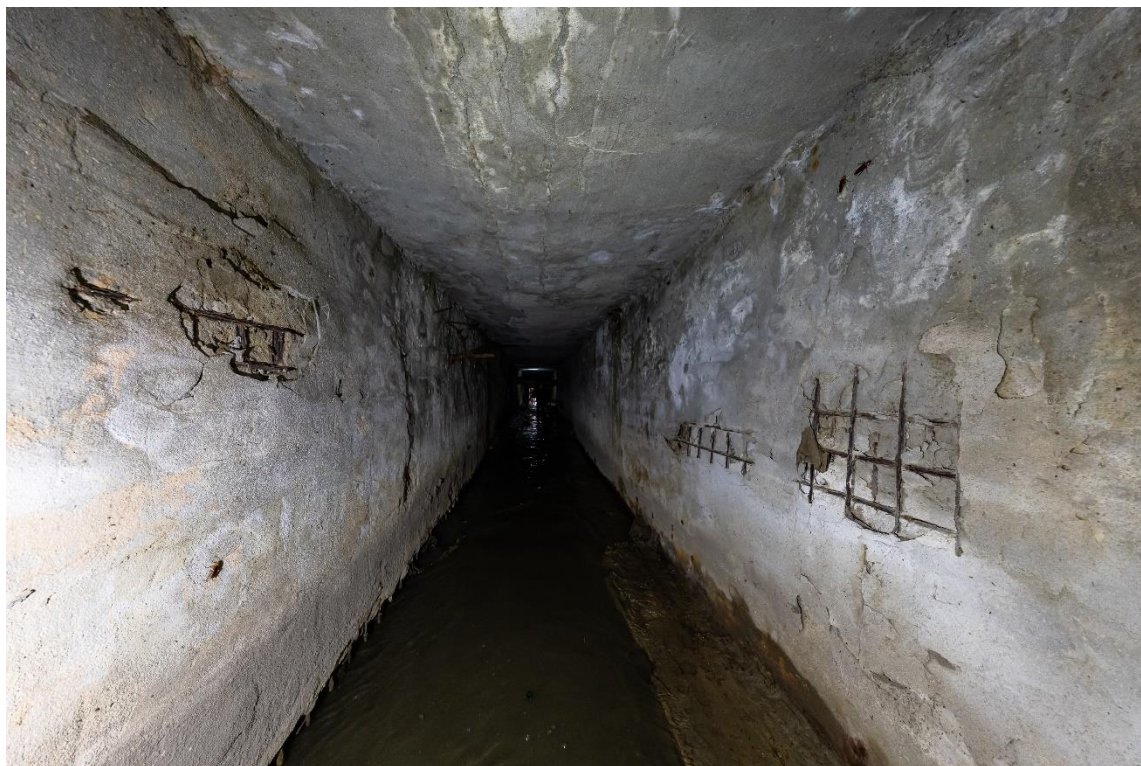
79

Descrizione TRATTO INZIALE - Ispezione del Canale Scolmatore

Spalle e Volta in Tufo – Variazione della sezione idraulica

Vista verso Valle

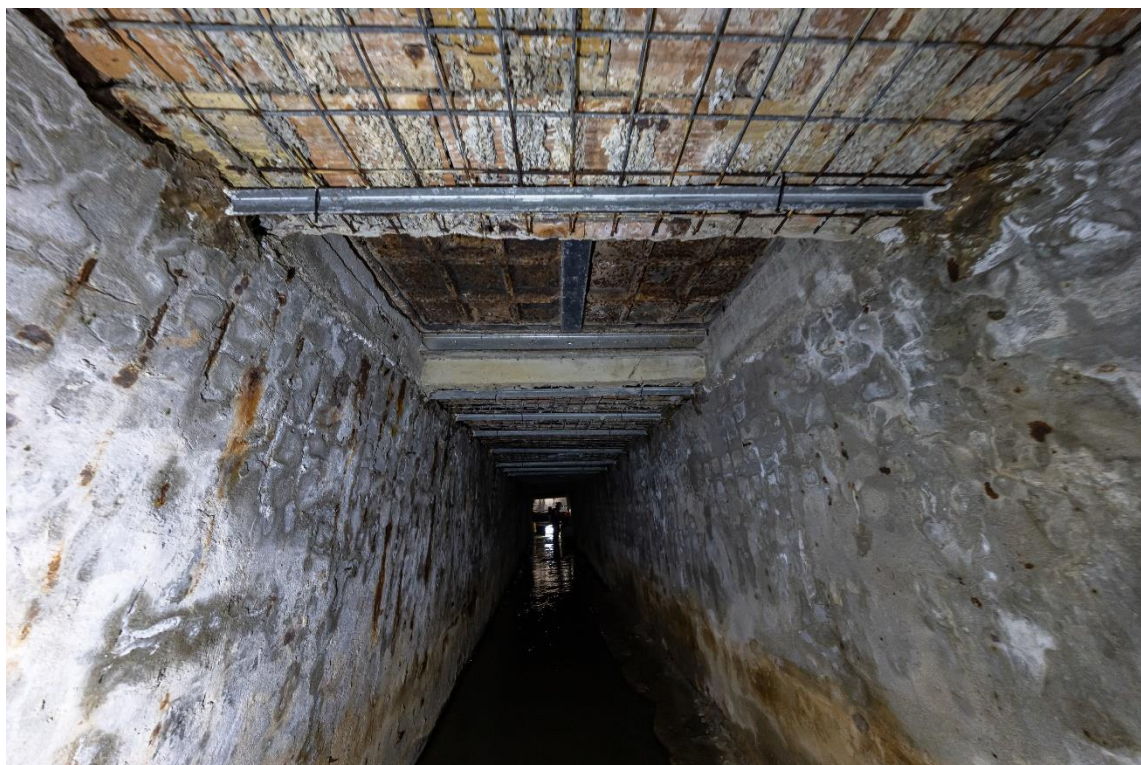
80

Descrizione TRATTO INZIALE - Ispezione del Canale Scolmatore

Spalle e Volta in Tufo – Variazione della sezione idraulica

Intervento Manutentivo Recente – Vista verso Valle

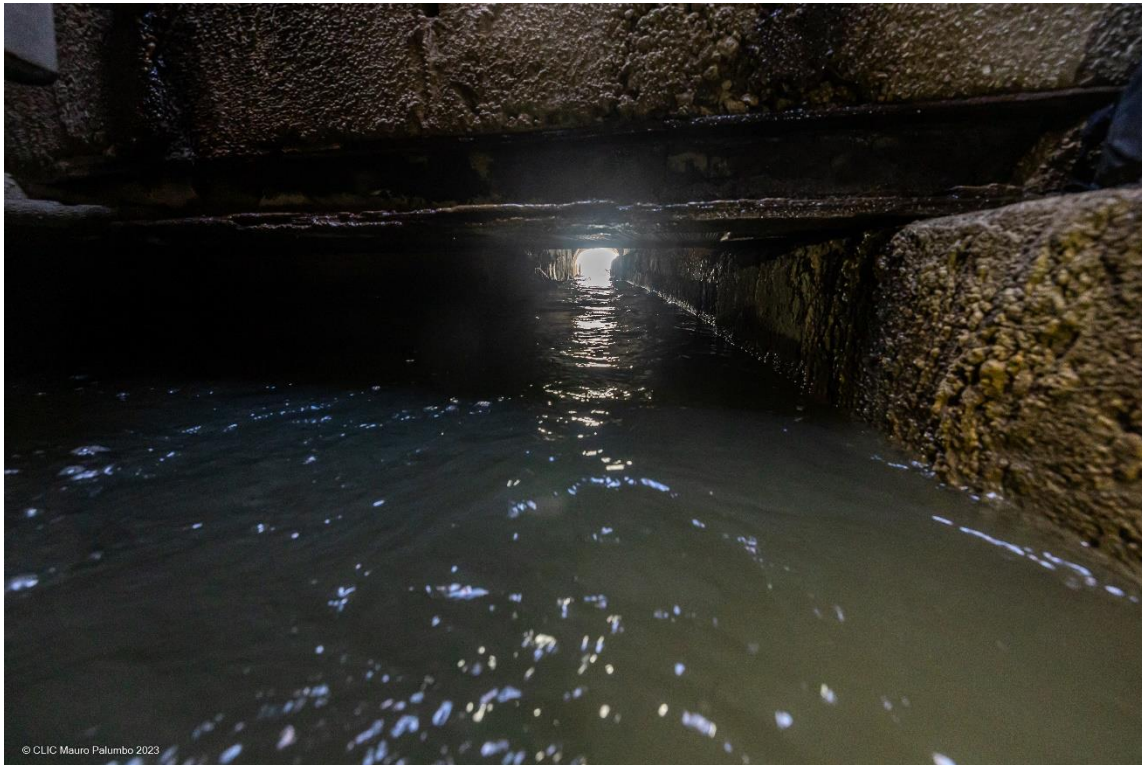
81

Sezione di chiusura Canale – Sovrastante collettore comunale

Sfocio a mare – Vista verso Valle

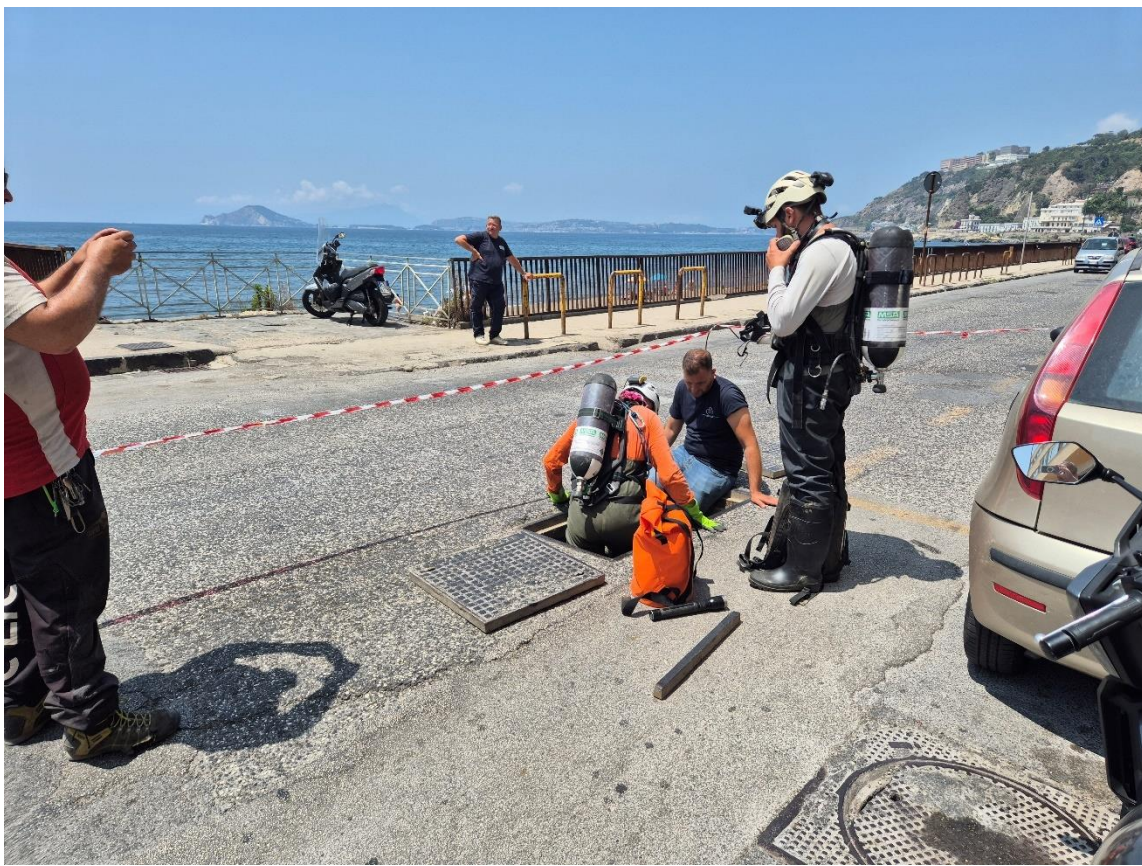
83

Descrizione TRATTO INIZIALE - Ispezione del Canale Scolmatore

Apertura chiuso su Via Pozzuoli - Fine della ricognizione
