CONSORZIO DI BONIFICA DELLA CONCA DI AGNANO E DEI CAMPI FLEGREI

Attività di ispezione e verifica delle condizioni strutturali, della funzionalità idraulica e dello stato generali dei luoghi vecchio Emissario

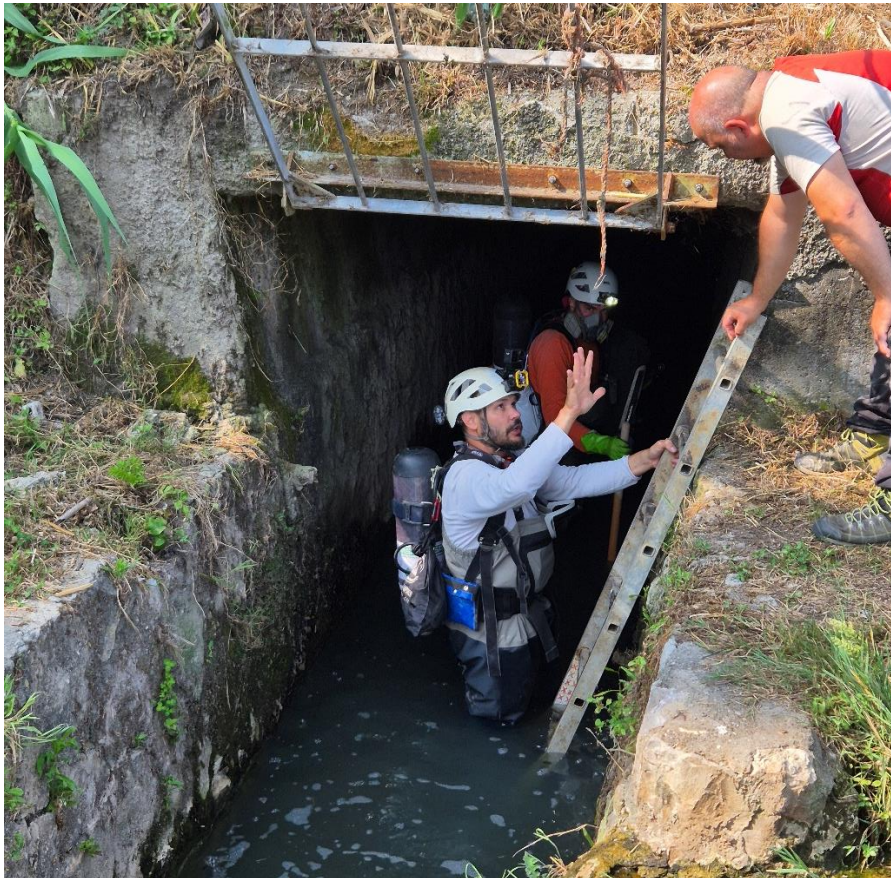
Foto n.

Descrizione INGRESSO VECCHIO EMISSARIO

Inizio Ispezione

17/06/2025 – ore 9:25

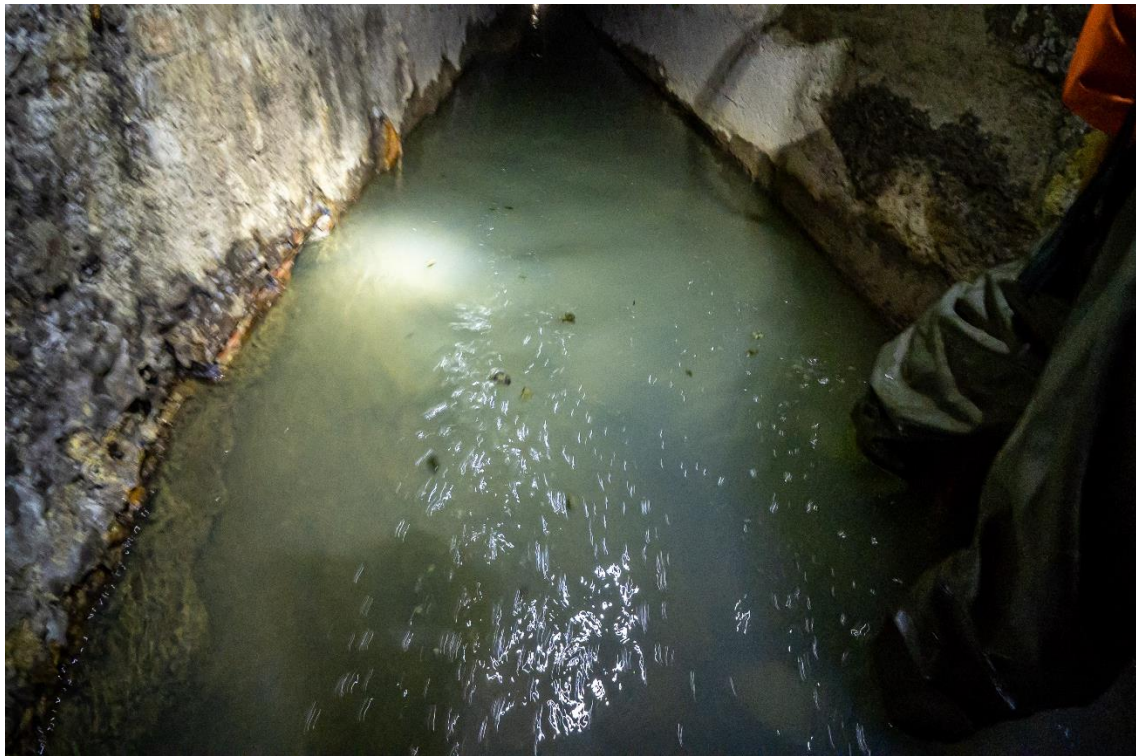
Foto n.

Descrizione TRATTO INZIALE

Ispezione del Canale Scolmatore - Volta in Mattoni Rossi

Tirante Idraulico in Vecchio Emissario

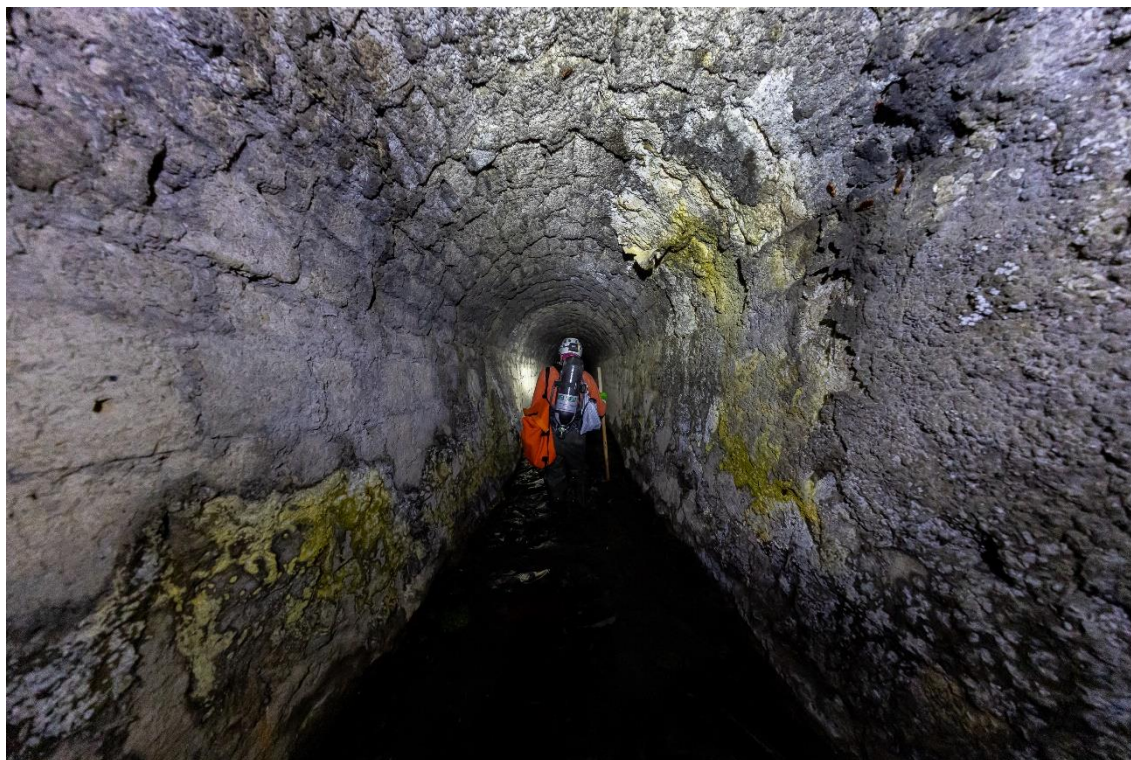
Foto n.

Descrizione TRATTO INZIALE - Ispezione del Canale Scolmatore

Sponde e Volta in Tufo

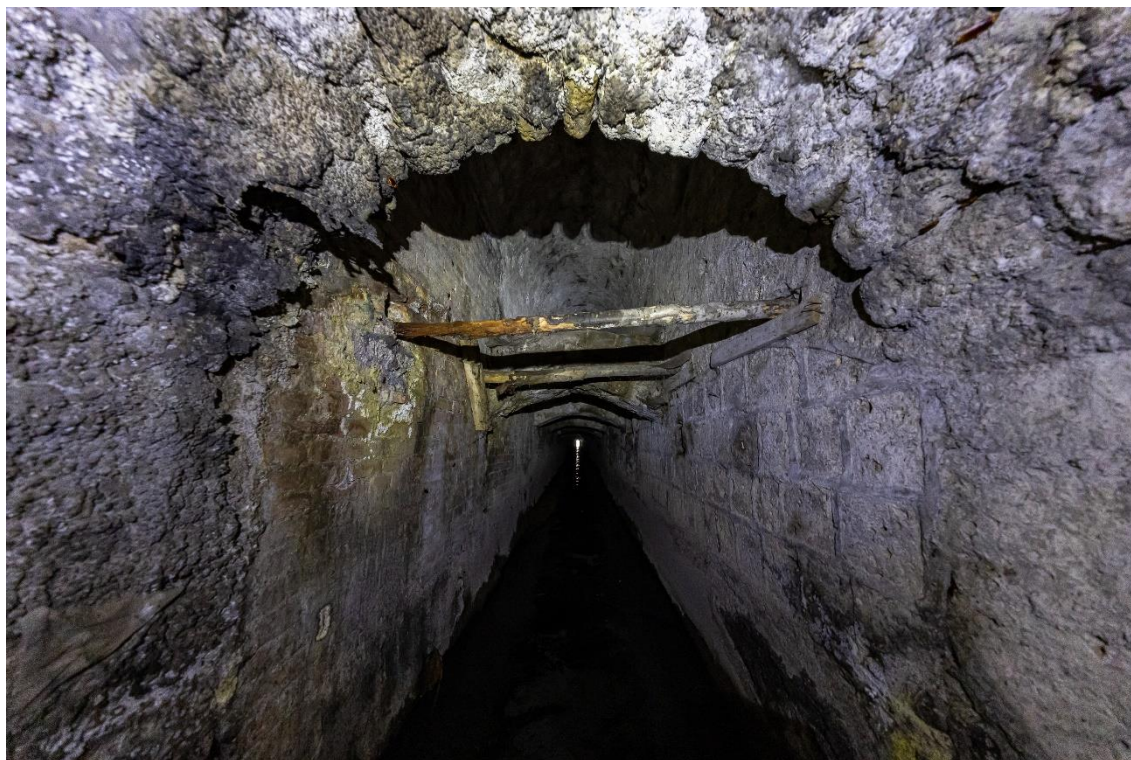
Foto n.

Descrizione TRATTO INZIALE - Ispezione del Canale Scolmatore

Sponde e Volta in Tufo

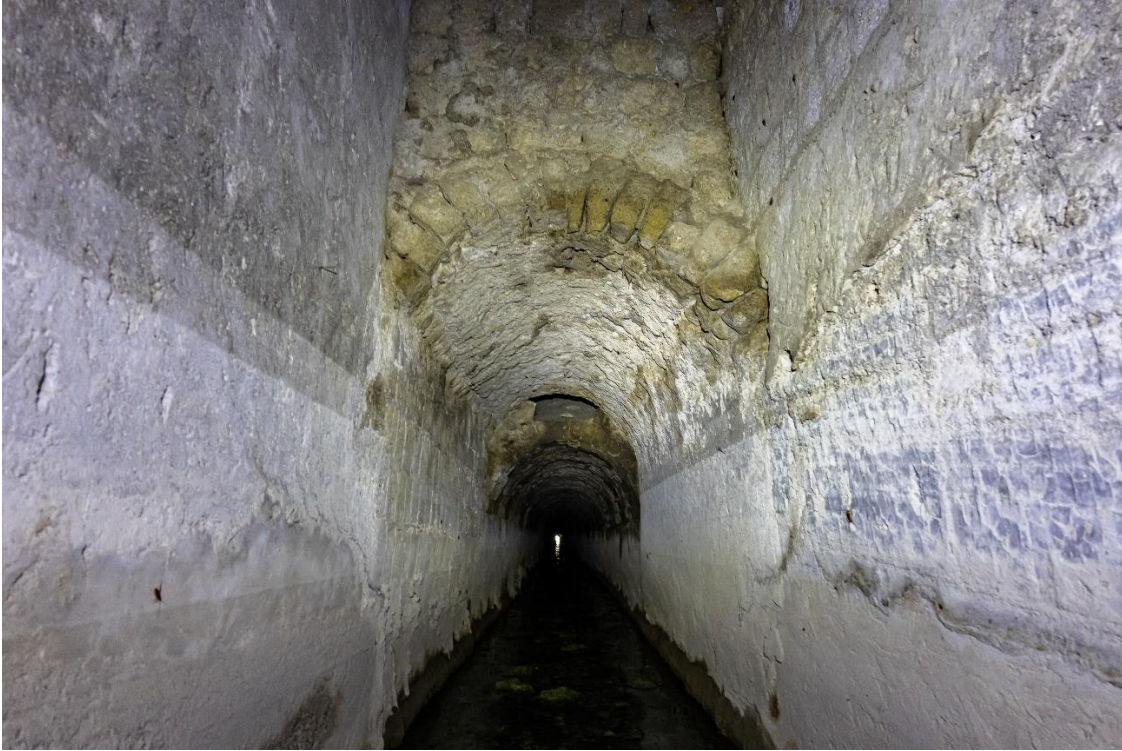
Foto n.

Descrizione TRATTO INZIALE - Ispezione del Canale Scolmatore

Sponde e Volta in Tufo - Ripristino Altezza Media Canale

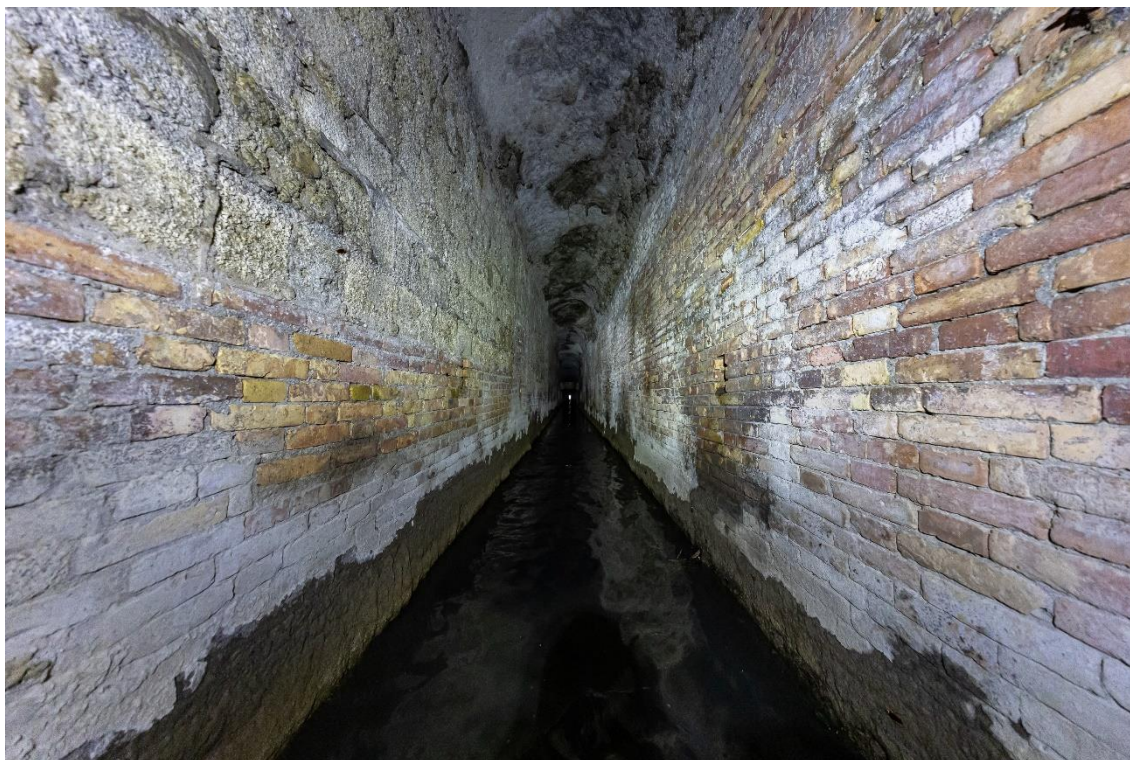
Foto n.

Descrizione TRATTO INZIALE - Ispezione del Canale Scolmatore

Sponda SX in Tufo – Sponda DX in Laterizi

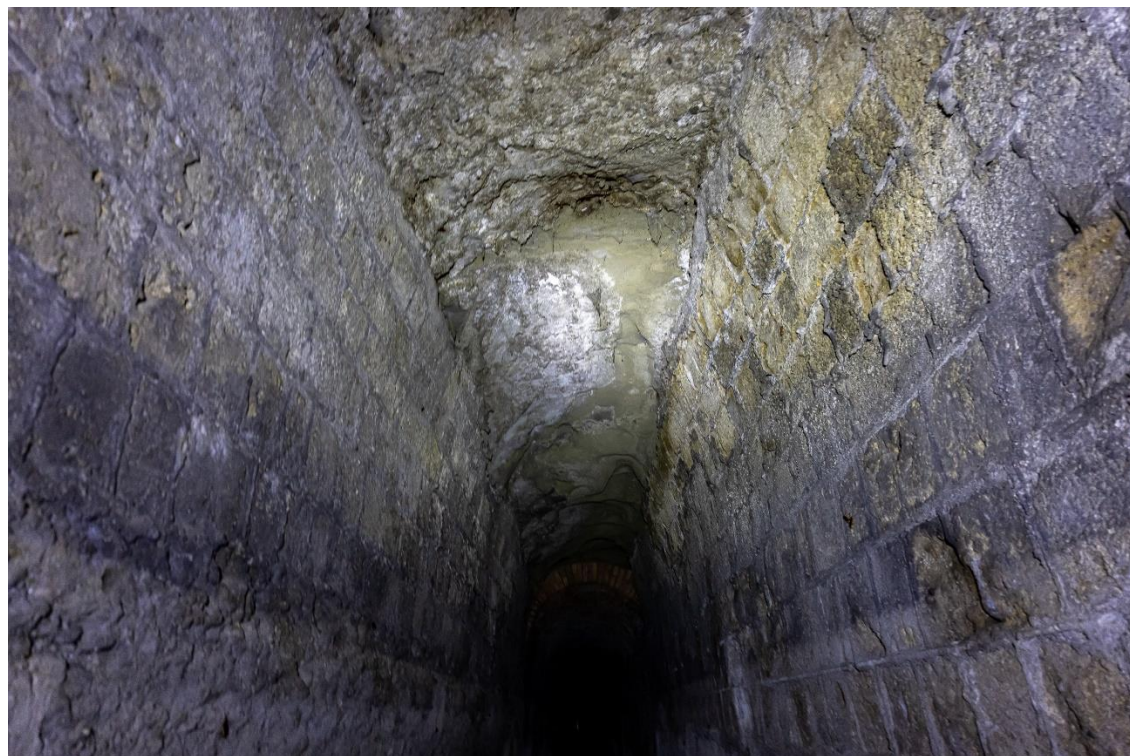
Foto n.

Descrizione TRATTO INZIALE - Ispezione del Canale Scolmatore

Sponde in Tufo – Ammaloramento diffuso Intradosso Volta

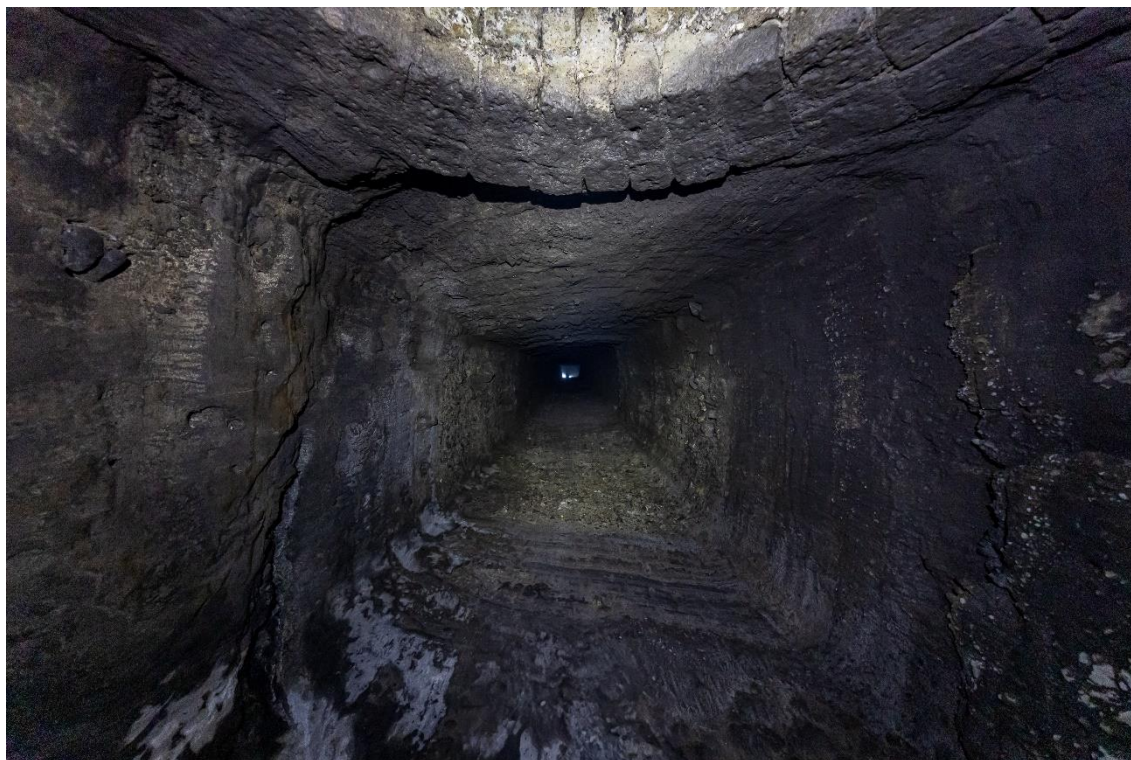
Foto n.

Descrizione TRATTO INZIALE - Ispezione del Canale Scolmatore
Sezione in Corrispondenza del II Camino di Areazione
Vista verso Monte

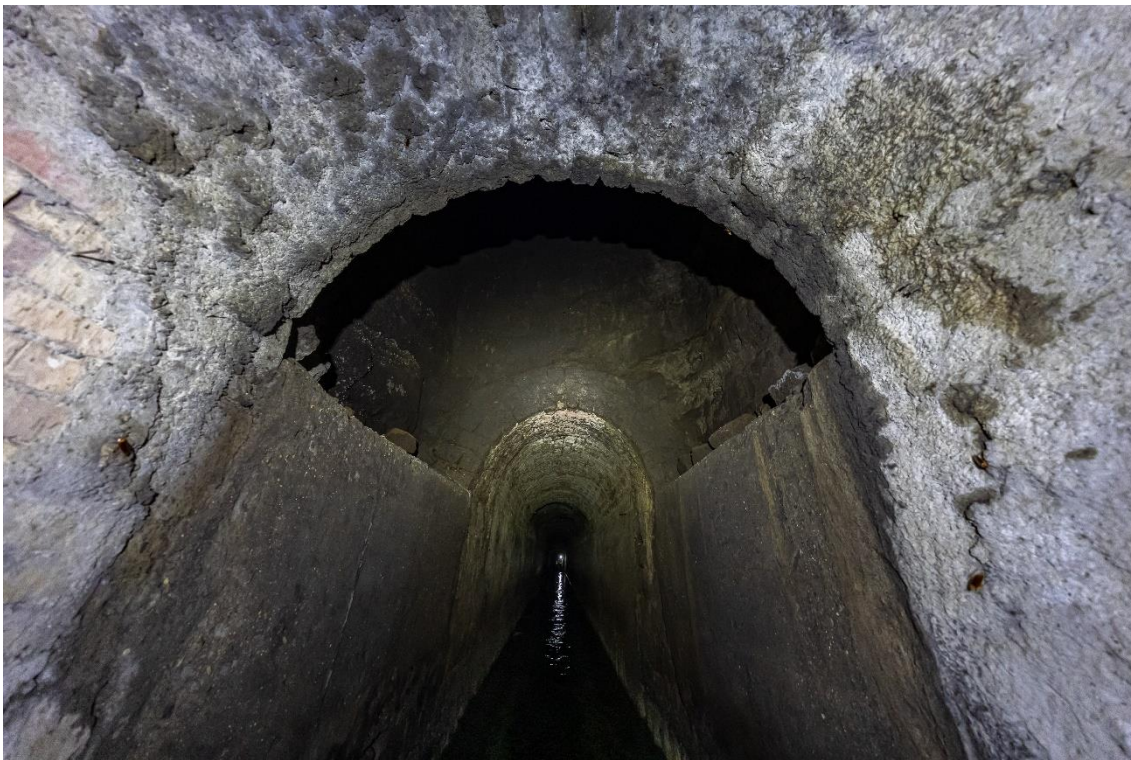
Foto n.

Descrizione TRATTO INZIALE - Ispezione del Canale Scolmatore
Sezione in Corrispondenza del II Camino di Areazione
Vista verso Monte
